# Denkmalpflege im Fürstentum Liechtenstein

Baugeschichtliche Untersuchungen 2017

**5512.0319 Gamprin, Mühlegass 11**

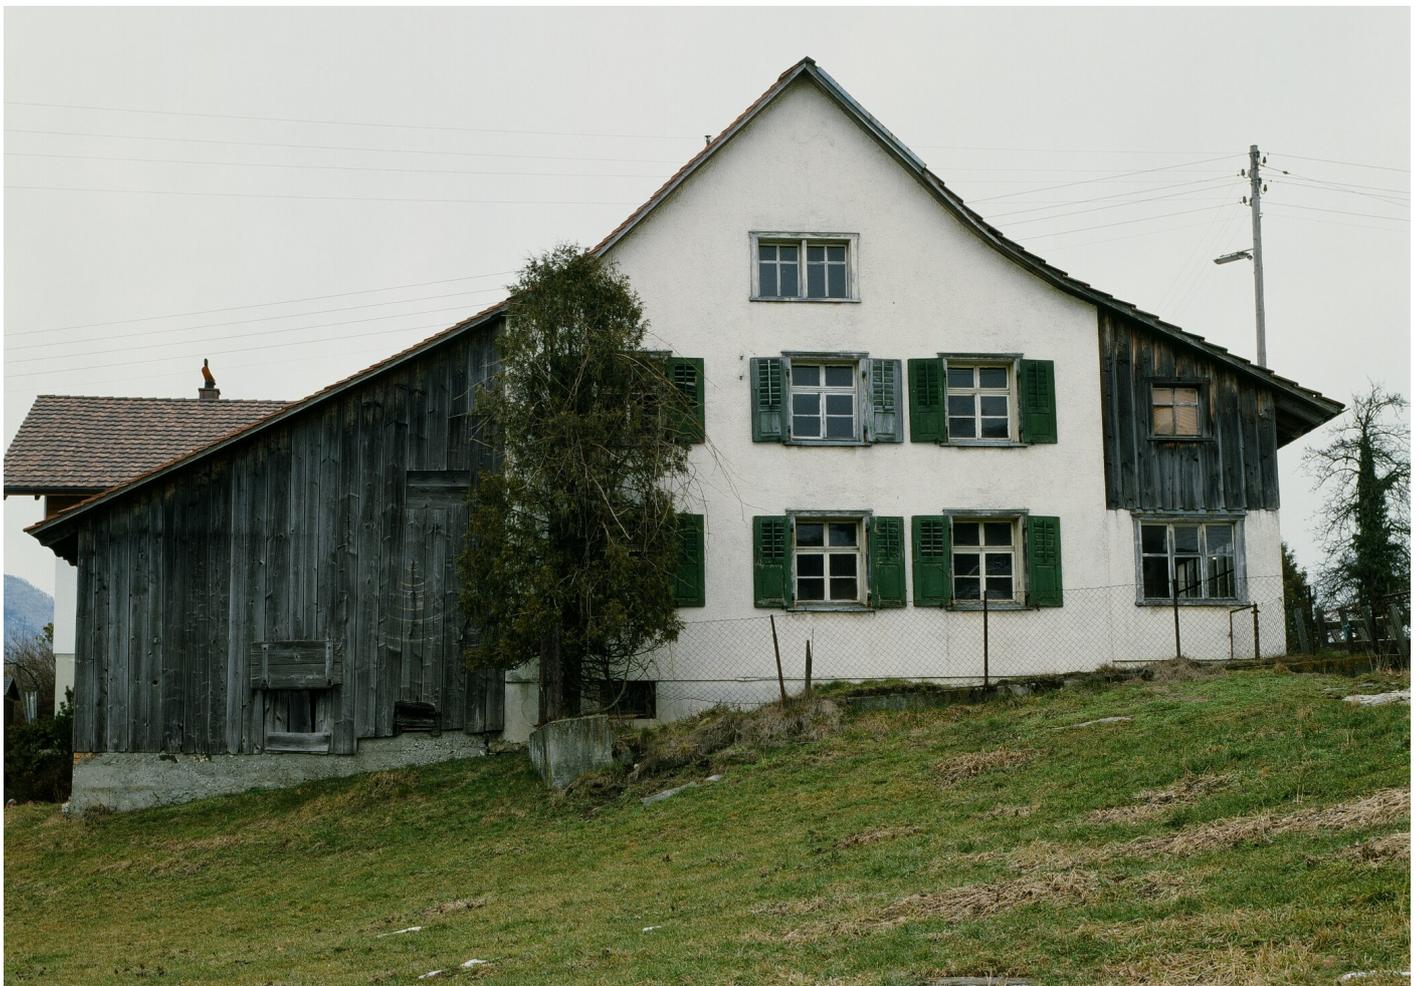
**Titelseite:** Südansicht.

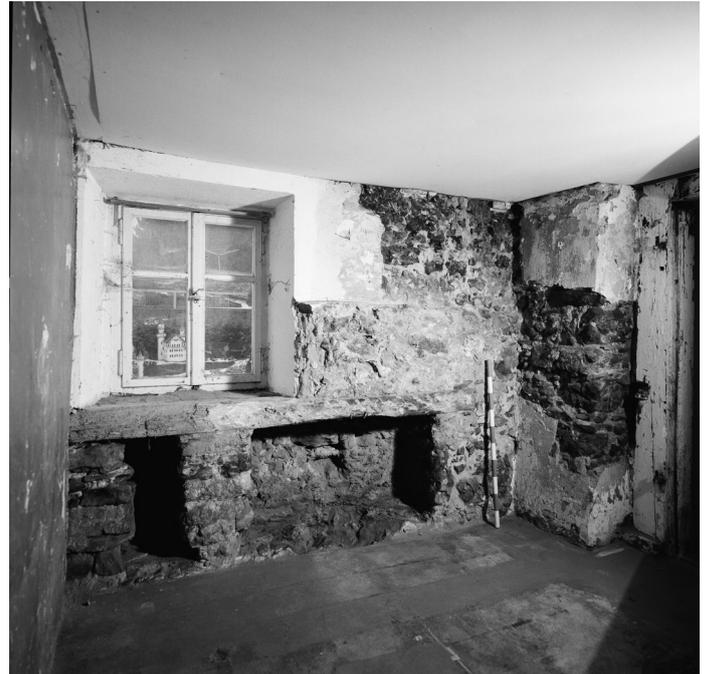
Abb. 2: Das Mauerwerk einer Bauetappe 1 enthält verschiedene Wandöffnungen.

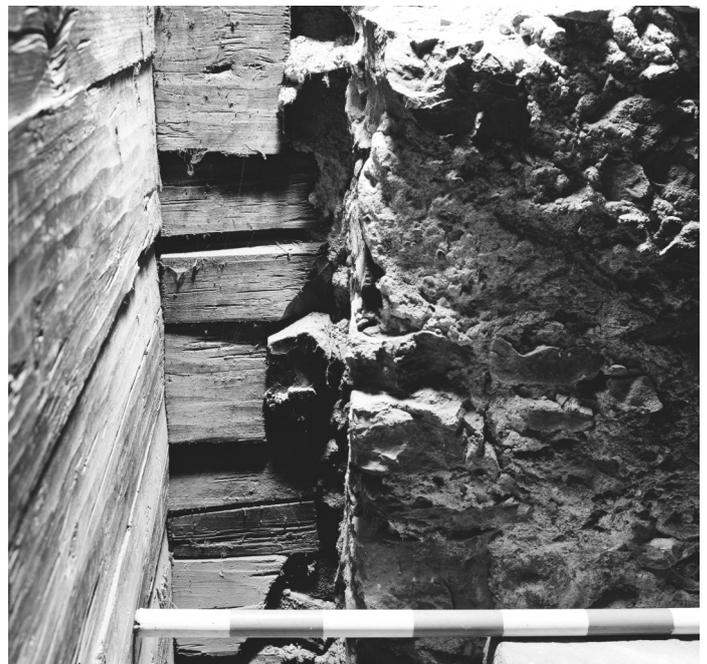
Abb. 3: Die Stirnseite der Küchenmauer enthält im Mörtel Negative eines einstigen Blockbaus.

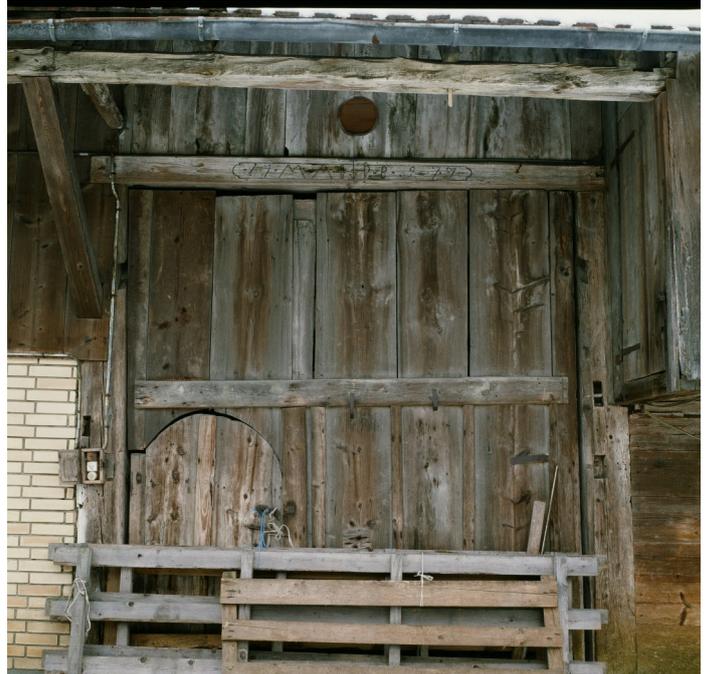
Abb. 4: Der Sturzbalken über dem Tenntor trägt ein Baujahr 1797 und die Initialen MA11 RBJ.

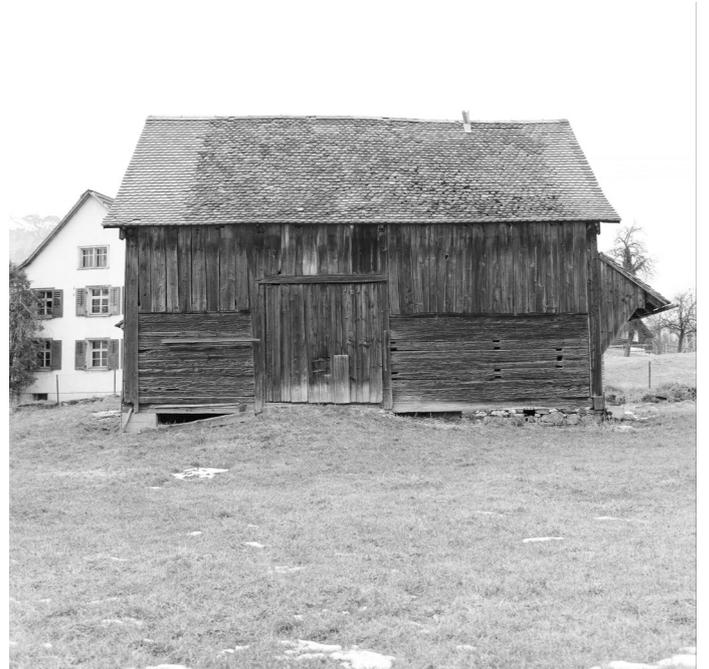
Abb. 5: Stallwände in verblockter Ständerbauweise waren im ausgehenden 18. Jahrhundert beliebt.
