> Erdbebenertüchtigung von Bauwerken

Strategie und Beispielsammlung aus der Schweiz

Bundesamt für Umwelt (BAFU)

Thomas Wenk, Wenk Erdbebeningenieurwesen und Baudynamik GmbH, Zürich

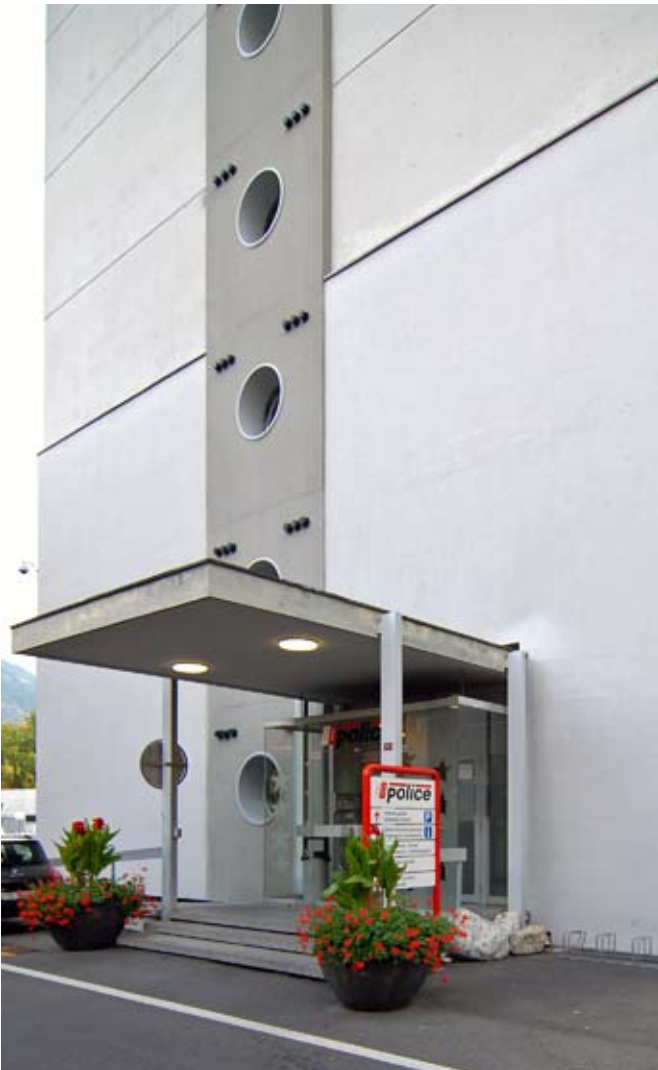
Querfassade des Altbaus mit den von aussen sichtbaren Verankerungen der Spannglieder auf Höhe jeder Geschossdecke.

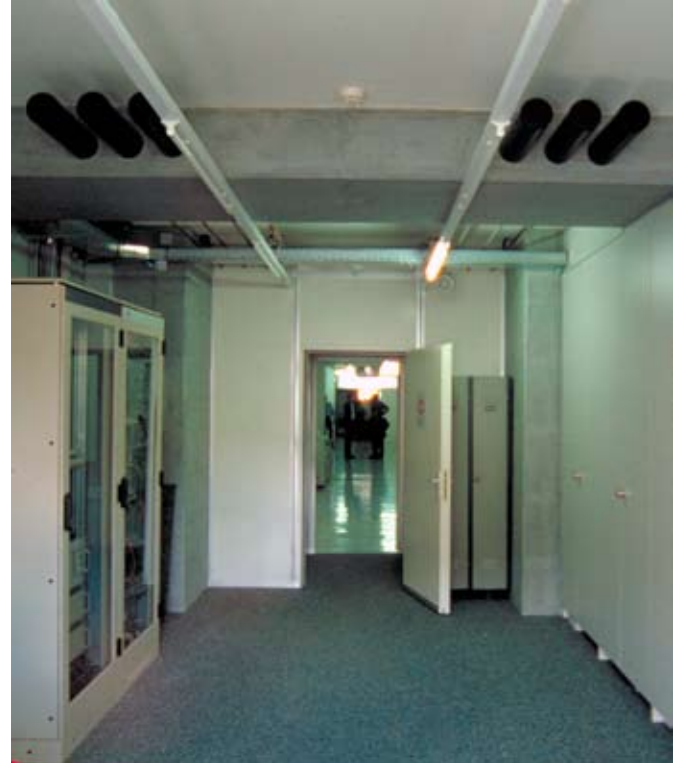
Ansicht an die 6 Verankerungen der Spannglieder am Querträger zwischen den beiden neuen I-förmigen Stahlbetonwänden im Anbau.

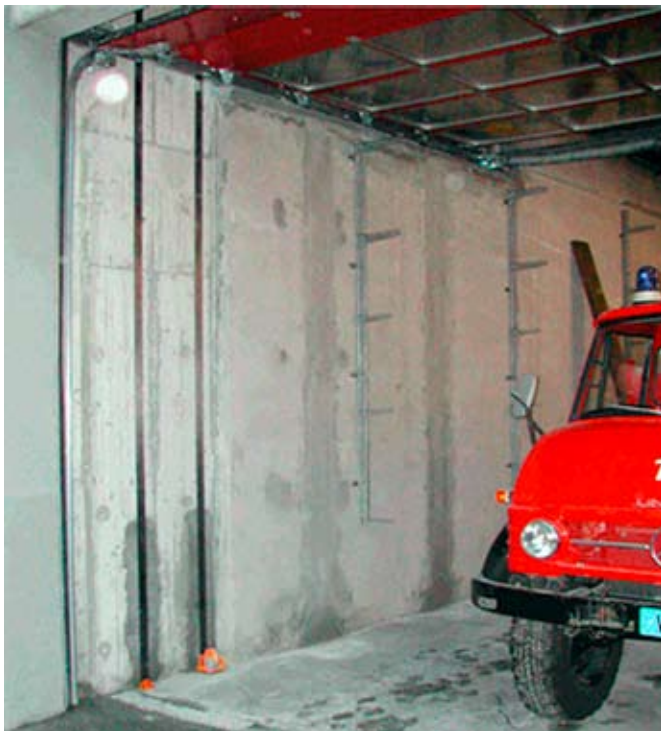
Zwei vorgespannte CFK-Lamellen auf der Innenseite der Giebelwand (Truffer et al. 2004).

Die Vorspannung der CFK-Lamellen erfolgte vom Dach aus (Truffer et al. 2004).

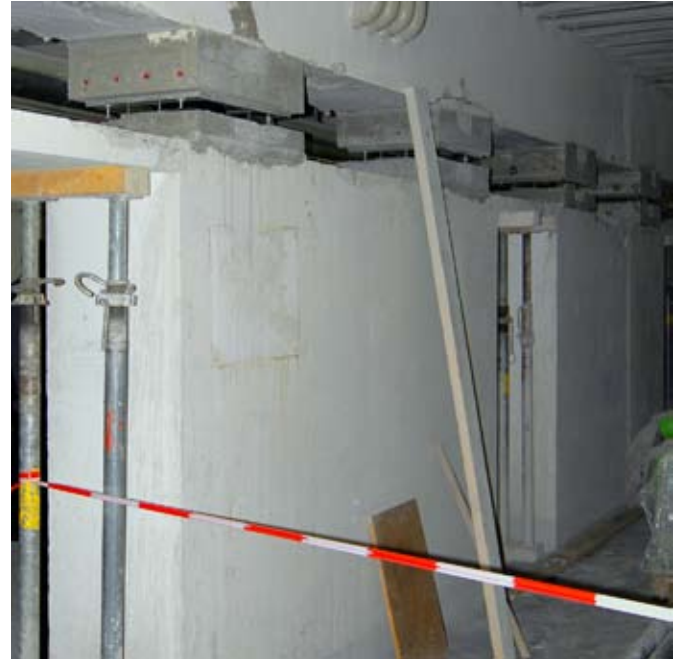
Unter dem stützenfreien Innenbereich werden Gleitlager eingebaut.

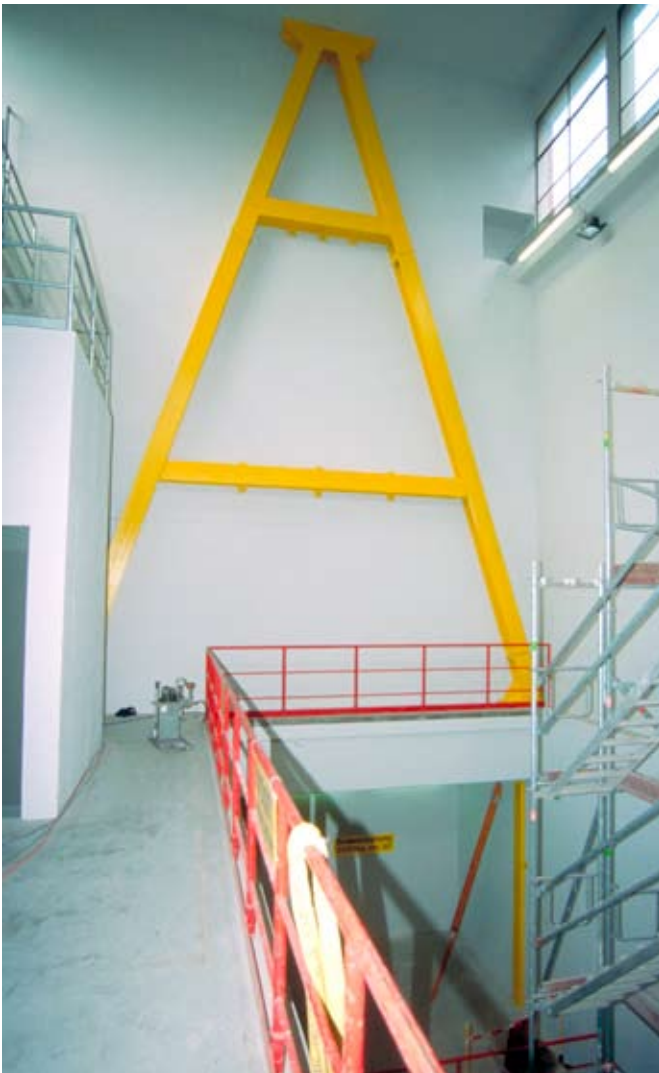
Neues A-förmiges Stahlfachwerk im Erdgeschoss der Westfassade und neue Stahllamellen im Untergeschoss.

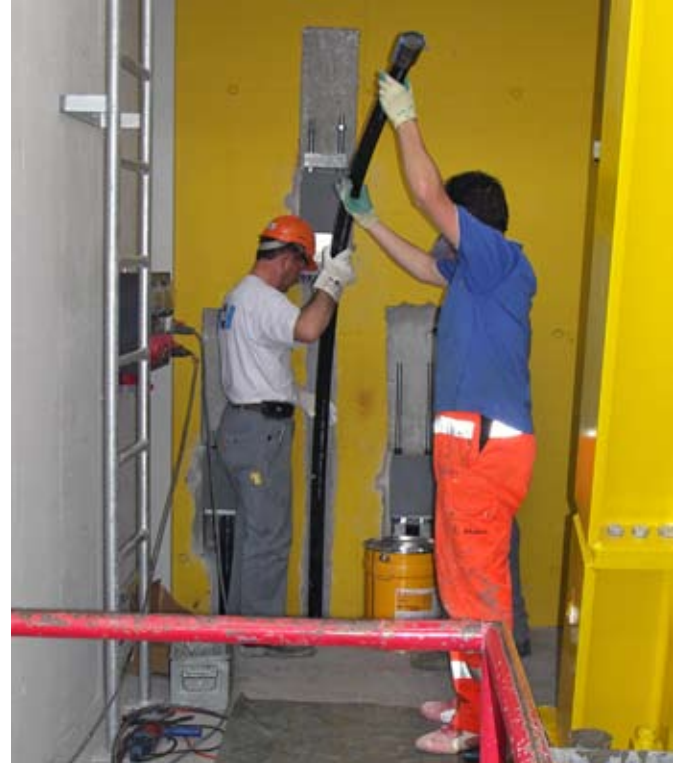
Einfädeln der CFK-Lamellen zur Verankerung der neuen Stahlbetontragwand.

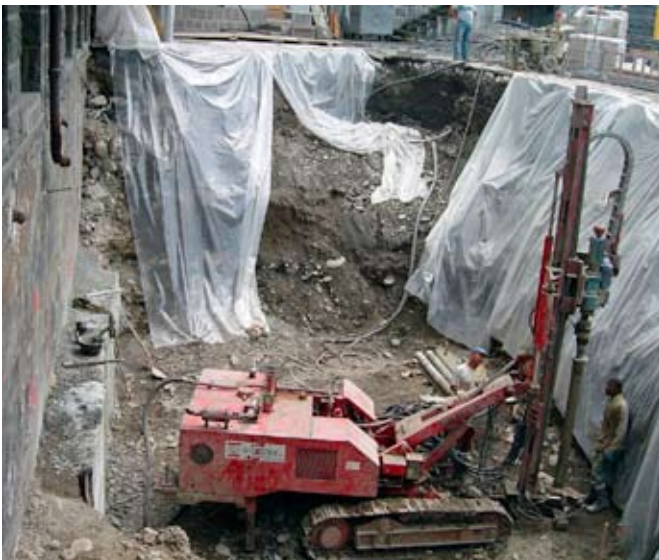
Bau der Foundation des neuen Stahlbetonliftkerns mit Mikropfählen.

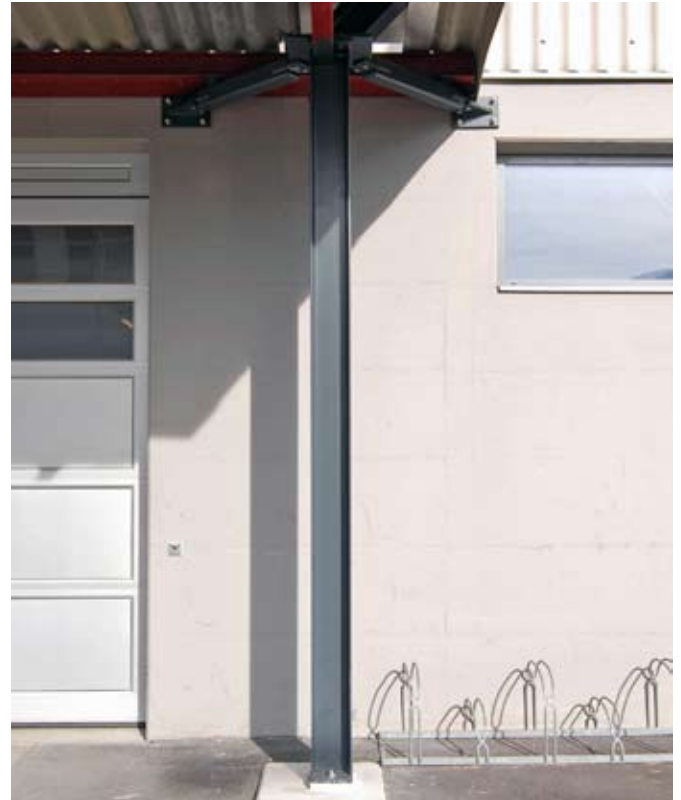
Randstütze der fischbauchförmigen Verstärkung im unteren Geschoss.

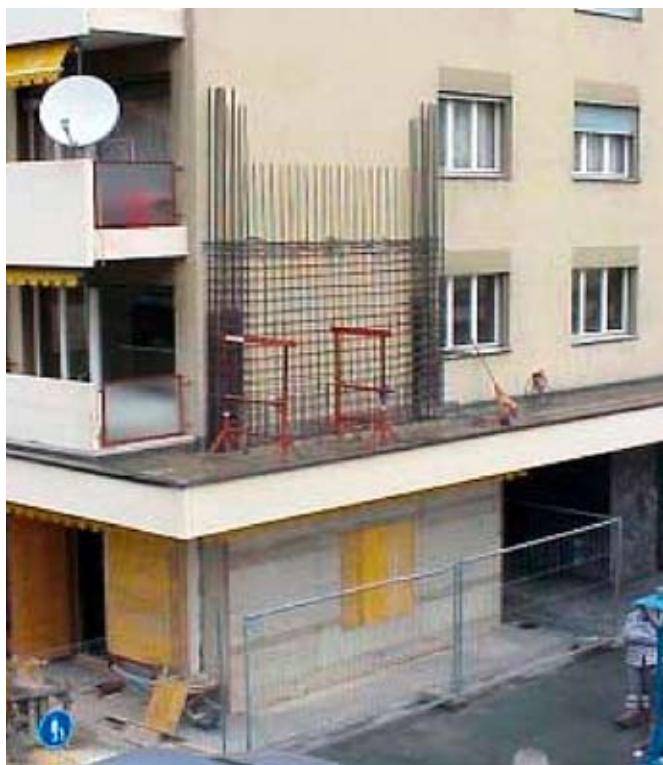
Neue aussenliegende Stahlbetontragwand wird an die bestehende Fassade betoniert (Lateltin 2003).

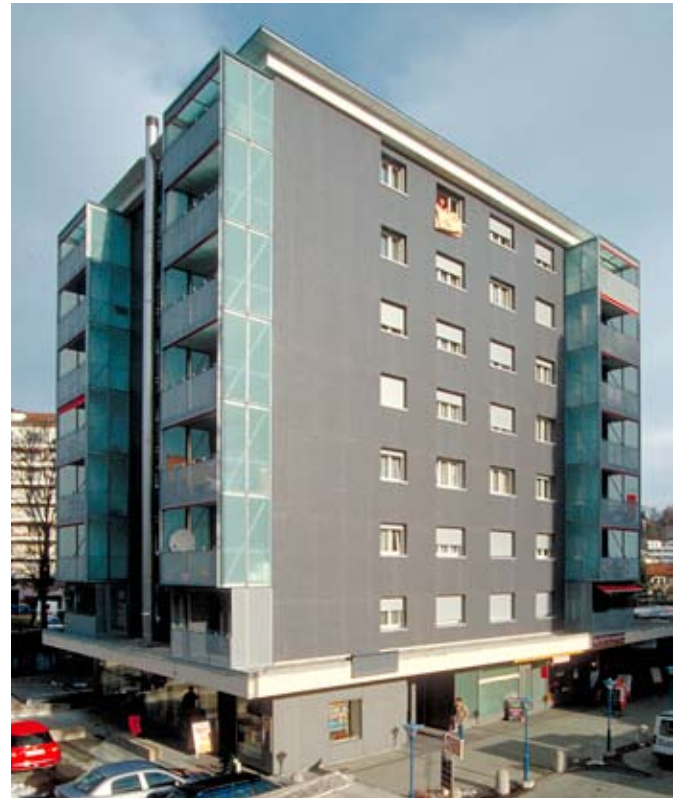
Ansicht an die neue aussenliegende Stahlbetontragwand.

Das Gebäude erhält ein neues Tragsystem für horizontale Einwirkungen bestehend aus je zwei schlanken Stahlbetontragwänden pro Hauptrichtung im Grundriss, die über alle Geschosse verlaufen. Die neuen Wände werden mit Mikropfählen im Baugrund fundiert.

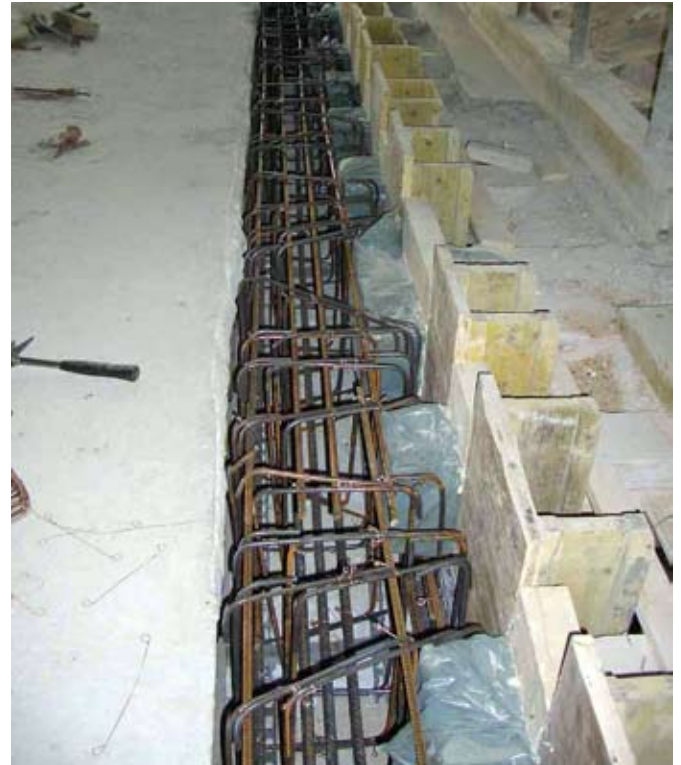
Verankerungsbewehrung der neuen Decken in den Mauerwerks-wänden.

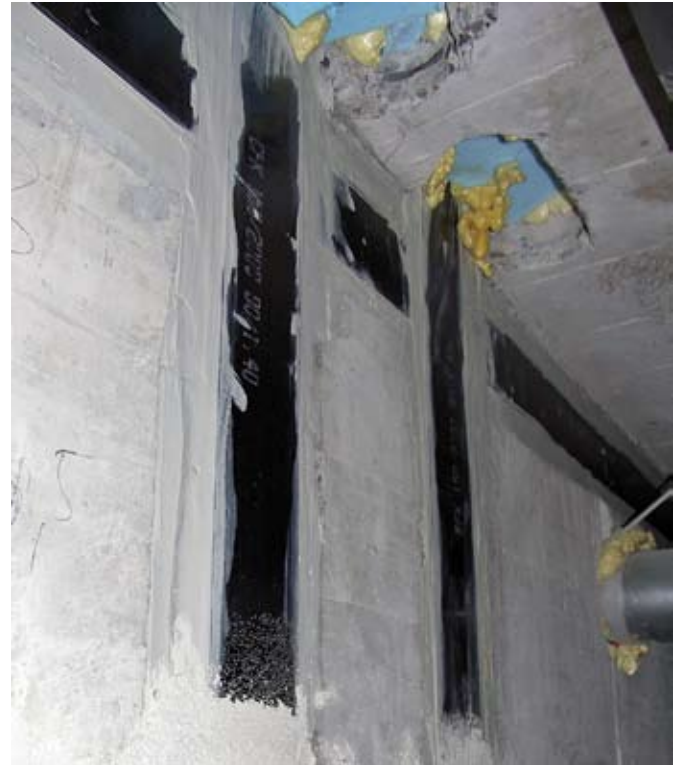
Verstärkung der Liftkerne mit aufgeklebten Kohlefaserlamellen.

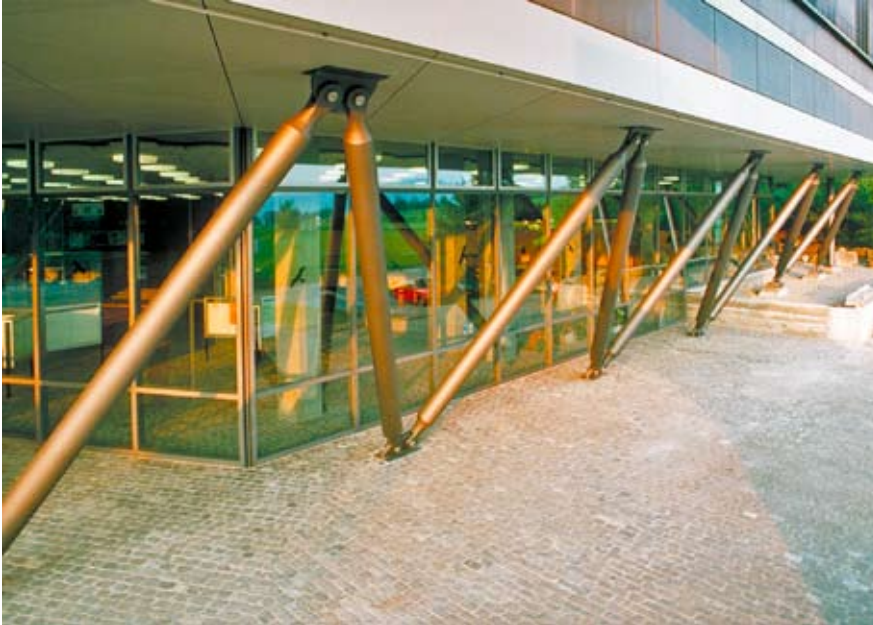
Neues geneigtes Stahlrohrfachwerk im Erdgeschoss.

Das weiche Erdgeschoss wird durch ein neues, geneigtes Stahlrohr-Fachwerk ertüchtigt. Damit können die Steifigkeit und der Tragwiderstand erhöht sowie die ungünstige Exzentrizität des Aussteifungssystems im Erdgeschoss eliminiert werden.

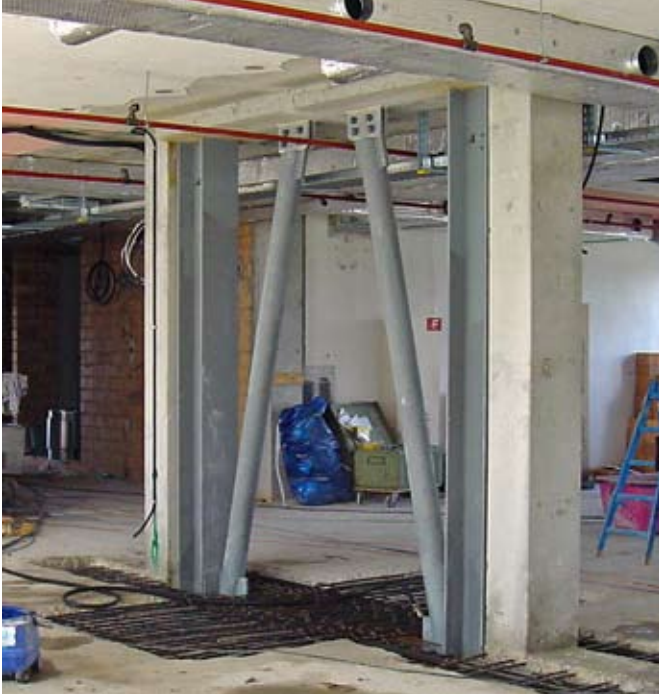
Neues exzentrisches Stahlfachwerk eingebaut zwischen zwei bestehenden Stahlbetonstützen.

Das Stahlfachwerk wird in zwei stockwerk hohen Abschnitten verschweisst und auf die Baustelle geliefert. Nach dem Einbau werden die Abschnitte miteinander verschraubt. Zur Verbindung mit den bestehenden Stahlbetondecken wird auf jedem Geschoss eine Anschlussbewehrung in vorbereitete Aussparungen verlegt und anschliessend einbetoniert.

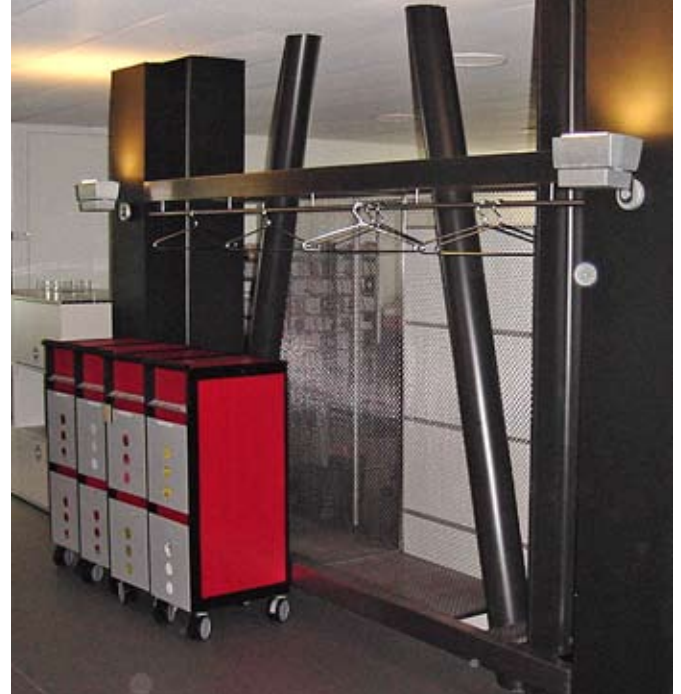
Neues exzentrisches Stahlfachwerk mit Stützenverkleidung.

Das neue exzentrische Fachwerk fügt sich gut in das neue architektonische Konzept ein, das mit der Entfernung der bestehenden Korridorwände mehr Transparenz schaffen will.

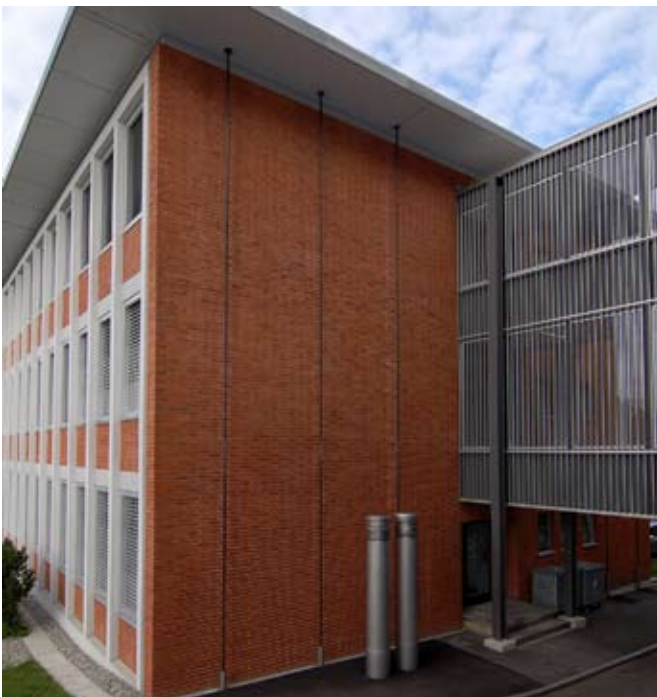
Nördliche Stirnfassade verstärkt durch externe vertikale CFK-Spannglieder.

In Gebäudelängsrichtung können die Erdbebenbeanspruchungen durch die vorhandenen Stahlbetonrahmen und die Stahlbetonwände des Treppenhaus- und Liftkerns abgetragen werden. In Gebäudequerrichtung besteht das horizontale Aussteifungssystem aus den beiden Stirnfassaden aus Mauerwerk zusammen mit dem Kern. Da der Kern im Grundriss exzentrisch in der Nähe der südlichen Stirnfassade angeordnet ist, ist dieser im Ist-Zustand genügend, während die vom Kern weiter weg liegende, nördliche Stirnfassade durch die Erdbebenbeanspruchungen überlastet wird.

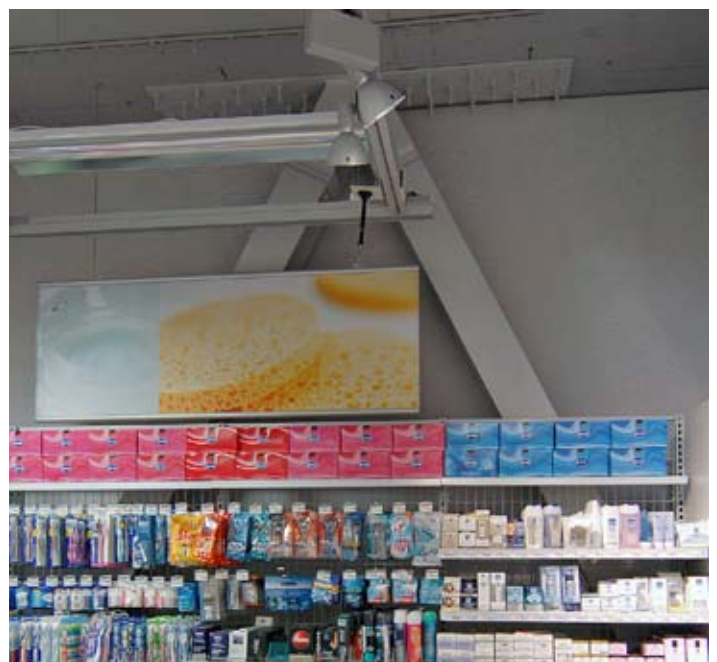
Neues V-förmiges Stahlfachwerk versteckt hinter einem Verkaufsregal im Erdgeschoss.

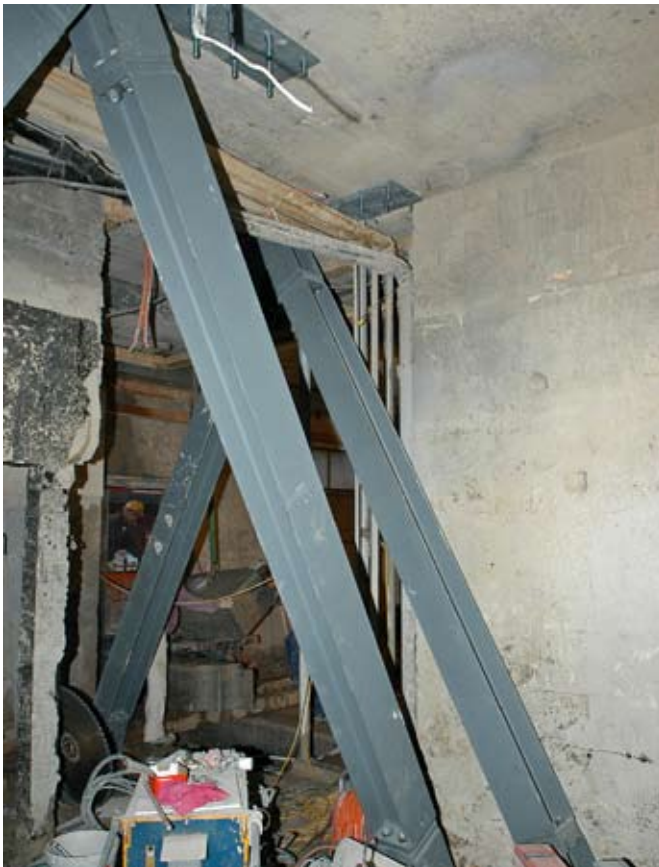
Einbau der neuen V-förmigen Stahlfachwerke im Erdgeschoss.

Der Hauptvorteil der Stahlverbände gegenüber anderen Ertüchtigungsvarianten besteht in der kurzen Bauzeit. Der Verkaufsladen muss innerhalb von zwei Monaten fertig umgebaut sein.

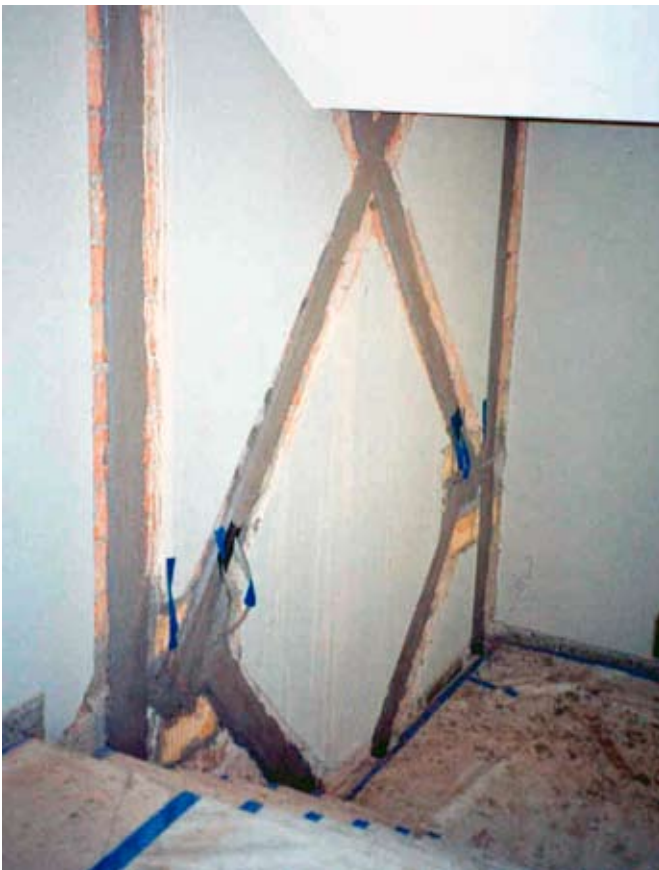
Die Schwachstelle bezüglich Erdbebenverhalten sind die unbewehrten Mauerwerkswände in Querrichtung. Da diese Mauerwerkswände im Erdgeschoss unterbrochen sind, weist das Gebäude ein ungünstiges weiches Erdgeschoss mit starker Torsionsbeanspruchung auf.

Verstärkung der Mauerwerkswände im Treppenhaus mit Kohlefaserlamellen.

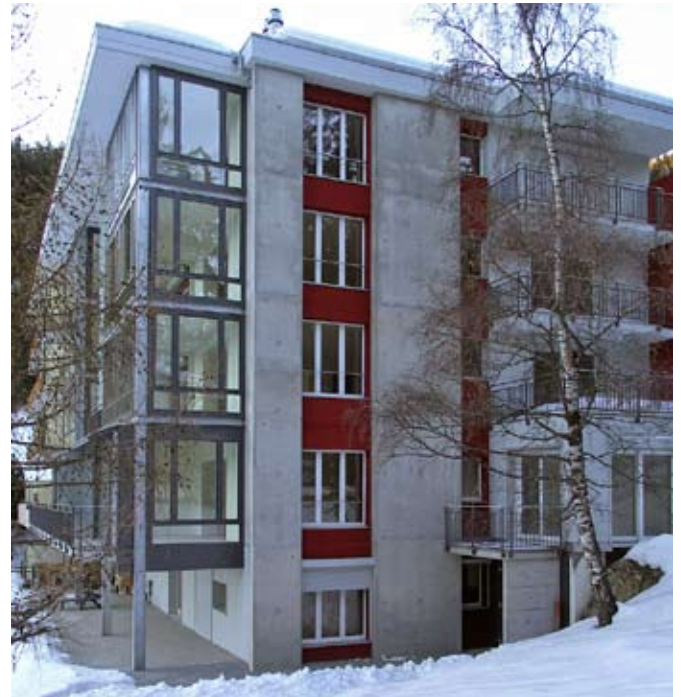
Ansicht an die Ostfassade mit den neuen Stahlbetontragwänden.

Zur Realisierung der neuen Raumeinteilung für die Eigentumswohnungen mussten zahlreiche Wände entfernt werden. Als neues Aussteifungssystem wurden vier schlanke Stahlbetonwände erstellt. Den erdbebengerechten Entwurfsregeln folgend laufen die neuen Stahlbetonwände durchgehend vom Untergeschoss bis zum Dachgeschoss. Im Grundriss sind die vier Wände möglichst symmetrisch auf die vier Fassaden aufgeteilt.

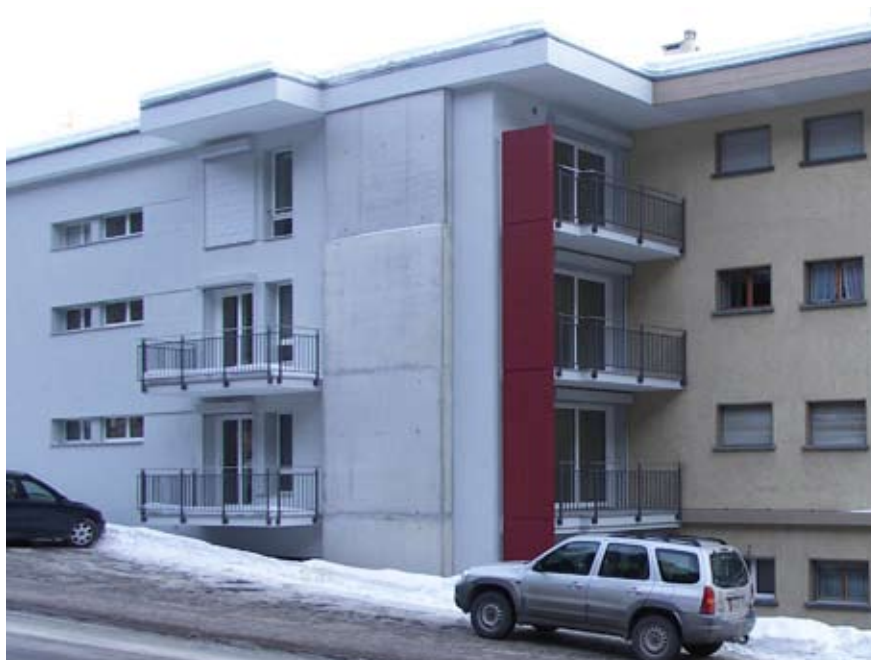
Ansicht an die Nordfassade mit einer neuen aussenliegenden Stahlbetontragwand.

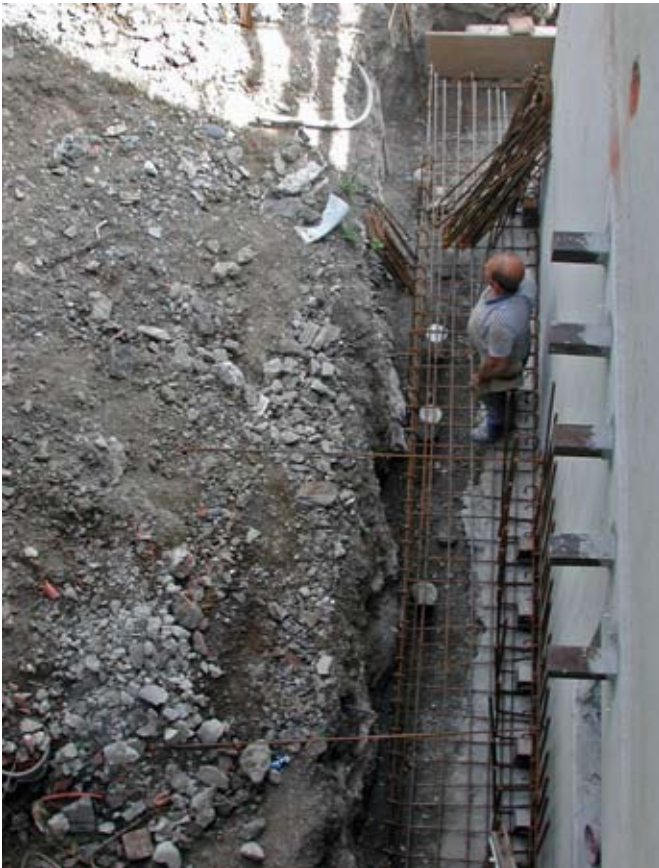
Foundation einer der neuen Stahlbetonwände.

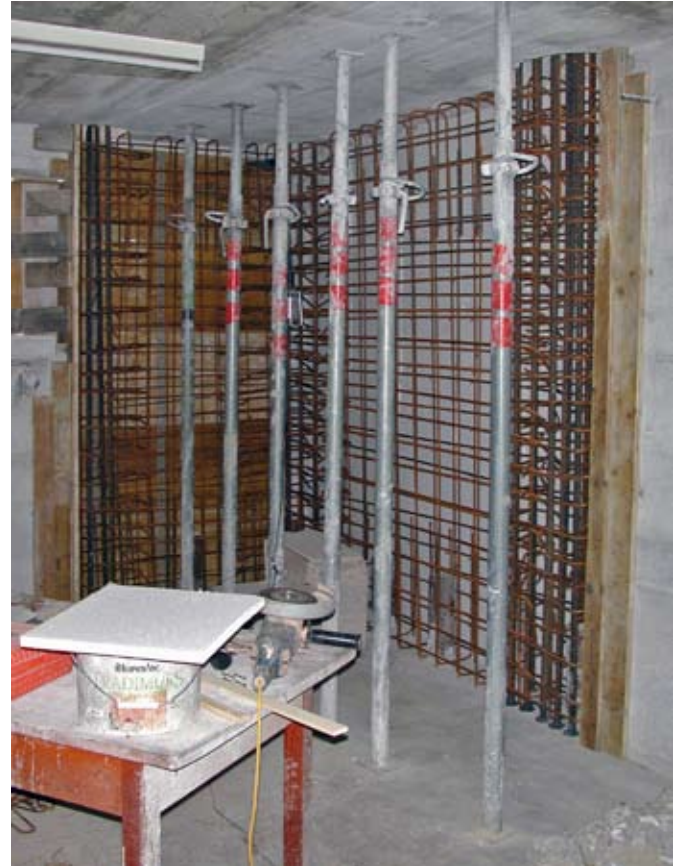
Bewehrung einer neuen Stahlbetontragwand im Untergeschoss.
