Denkmalpflege im Fürstentum Liechtenstein

Baugeschichtliche Untersuchungen 2019

5512.0875 Triesenberg, Rotenbodenstrasse 96

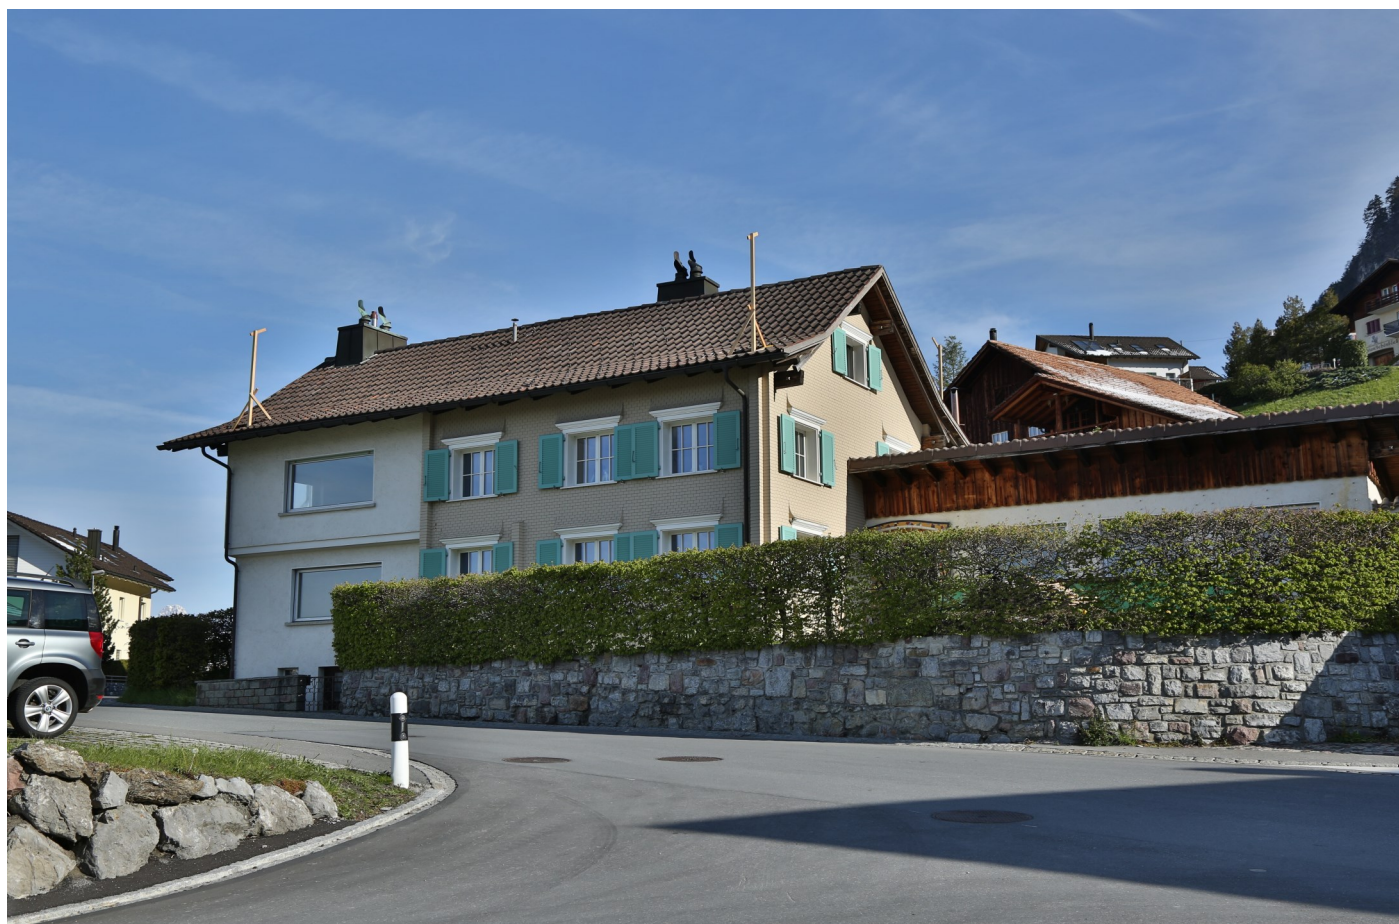
Titelseite: Triesenberg, Rotenbodenstrasse 96. Südansicht (Aufnahme Peter Albertin)

Das einstige Bauernhaus an exponierter Lage oberhalb der Strasse zum Rotenboden repräsentiert in Fertigung, Gestaltung und Verkleidungen eingreifende Um-, Aus- und Erweiterungsbauten von 1958-60 (Abb. 1). Die Liegenschaft gehörte damals Architekt Karl Gassner, der in Vaduz mit Architekt Hans Rheinberger zusammenarbeitete. 1812 nennt das Grundbuch als Eintragung "Ein Haus und Stall des Anton Selly auf der Eggen".

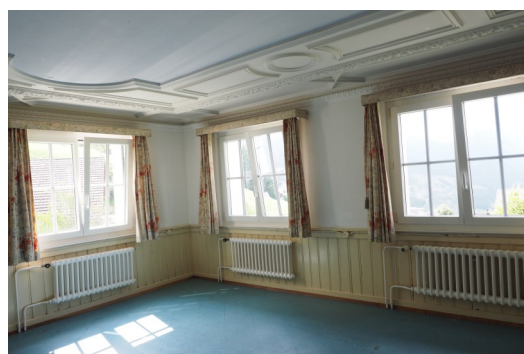
Abb. 4: Reichhaltige Stuckaturen von 1958-60 (Aufnahme August Beck).

Erhalten sind die Stuben und Kammern eines 1767 in Gwettkopf-Blockbauweise gezimmerten Kernbaus. Die Raumanordnung entspricht dem hierzulande verbreiteten Typ des Alpenländischen Drei-Raum-Hauses mit im Erdgeschoss Küche, Treppenanlagen, Stube und Nebenstube, im Obergeschoss Vorraum und zwei Kammern. Das Erdgeschoss ruht auf einem Dippelboden; die Raumhöhen messen um 198 Zentimeter. 1900 erfolgten eingreifende Umbauten. Das Obergeschoss des Wohnhauses wurde leicht erhöht, die westwärts anstossende Stallscheune durch einen Neubau ersetzt und beides mit einem einheitlichen Satteldach überdeckt (Abb. 2). Bis dahin stand die Stallscheune unter dem abgeschleppten Hauptdach des Wohnhauses. Die Umbauten von 1958-60 unter Architekt Karl Gassner zeichnen sich besonders aus durch grosszügige Wohnräume gehobener Innenausstattung mit reichhaltigen Malereien und Stuckaturen (Abb. 3 und 4).
