Eschesystem

Kurzbeschreibung „Eschesystem“

Projektbeschreibung & Zielsetzung

Egelsee 2011

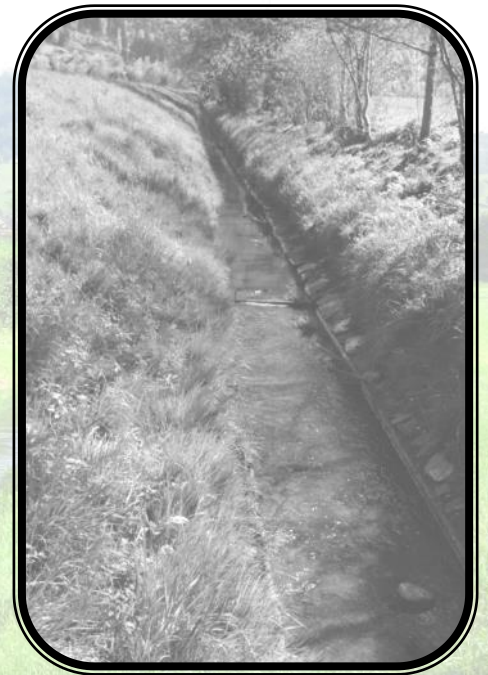
Gewässerkarte Liechtenstein 1999

Die Esche entspringt in Vorarlberg, durchfließt das Maurer und Eschner Riet in Liechtenstein und mündet, als einer der grössten Zuflüsse, südlich von Bendern in den Liechtensteiner Binnenkanal. Ihre zahlreichen Zuflüsse (Hangbäche, Rietbäche), mit einem Einzugsgebiet von 25.8 km², wurden bereits grösstenteils zu Beginn des 19. Jahrhunderts begradigt.

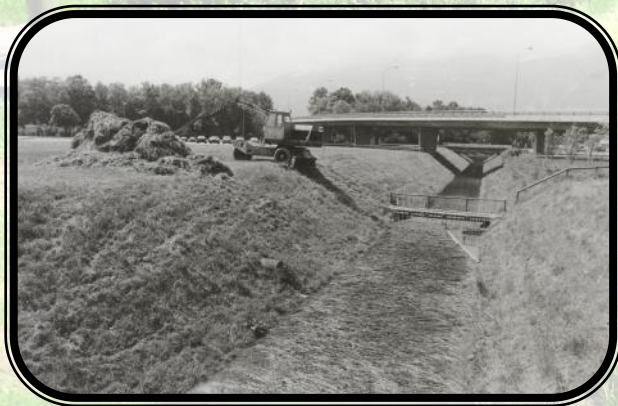
Gewässerkarte Liechtenstein 1820

Die Kanalisierung der Esche selbst wurde Ende des 19. Jahrhunderts umgesetzt, einhergehend mit ihrer Abtrennung vom Alpenrhein und Mündungsverlegung in das Gemeindegebiet von Gamprin.

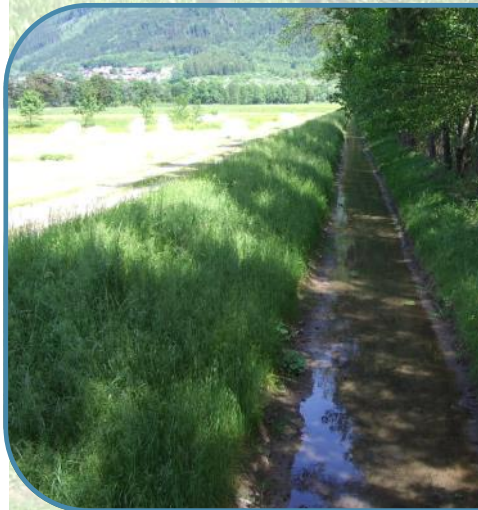
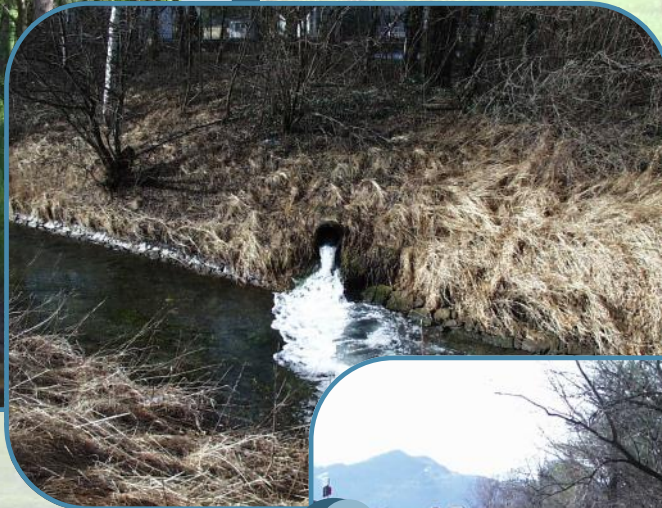
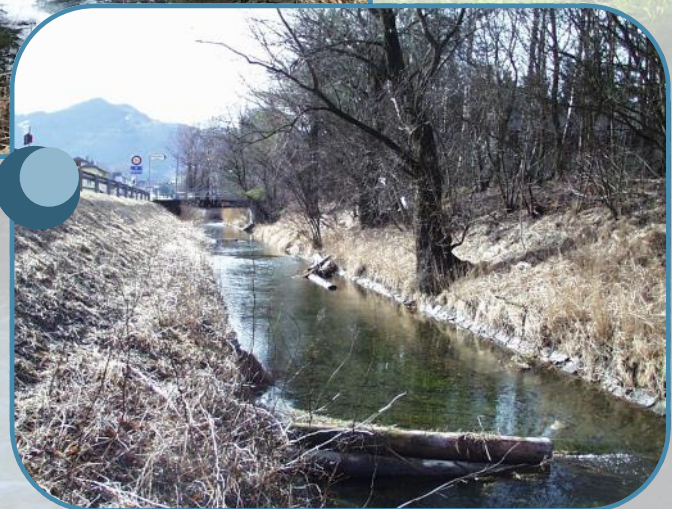
Die vormalige Gerinnebreite war zu gross ausgeprägt und eine deutlich zu geringe Wassertiefe zeigten die naturferne Gestaltung der Esche. Auch die natürliche Lauflänge des Baches wurde durch die Begradigung stark verkürzt.

Typische Flora- und Faunenelemente des Rietsystems (Feuchtgebiet) waren nur mehr an sehr vereinzelt Stellen entlang der Esche zu finden. Sohle und Ufer der Esche waren mit Blocksteinen befestigt und boten kaum Lebensraumische.

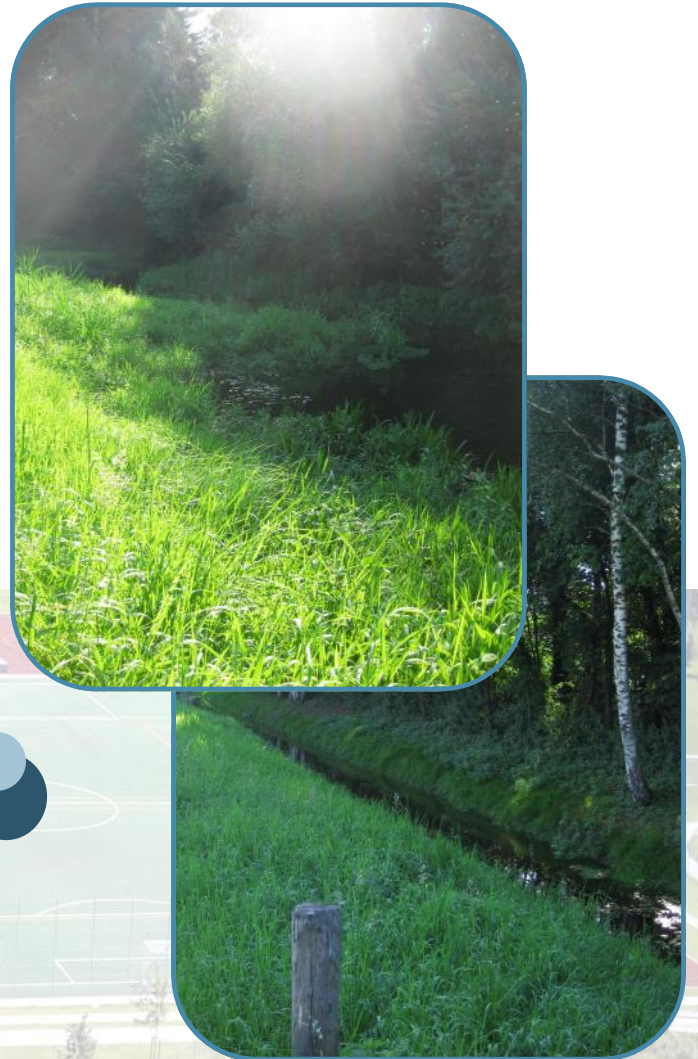
Im Bereich des Sportparks erreichte die Esche ursprünglich eine Breite von 2 Metern und eine Wassertiefe von ca. 80 cm. Die Uferböschungen waren steil und mit Steinen verbaut. Eine Uferseite war dicht mit Erlen bestockt und die Gewässersohle mit einer Kiesschicht abgedeckt.

Durch diese monotone, geradlinig verbaute Struktur und fehlende Substratvariabilität mangelte es an geeigneten Habitaten für Fische, Gewässer- und Uferorganismen.

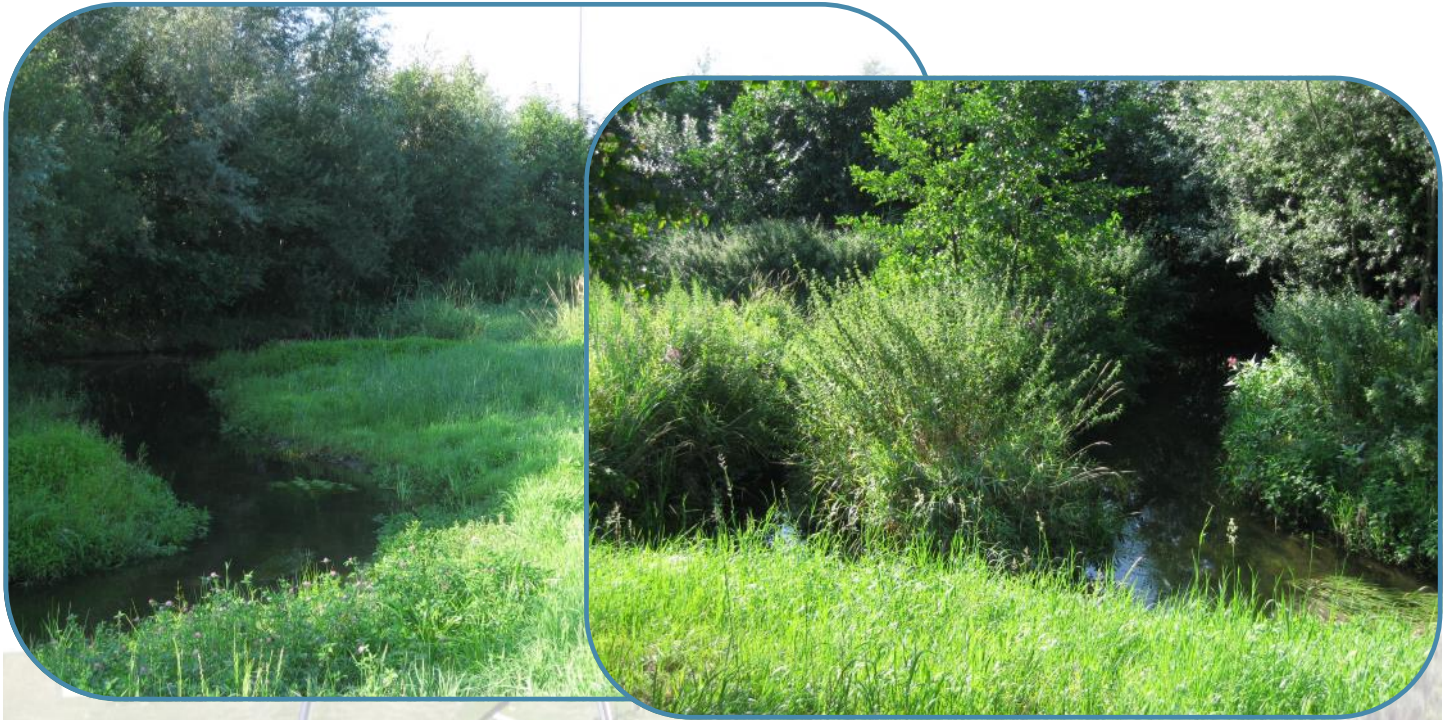
Die Revitalisierungsmassnahmen zielten darauf ab, die Esche wieder in einen naturgemässen Rietbach zurück zu führen. Die scharfe Abgrenzung zum Umland sollte aufgehoben werden. Dadurch stieg der **Raumbedarf** des Gewässers und die aquatische und terrestrische **Diversität** konnte im Rahmen der besseren Ufer-Gerinne **Vernetzung** eine Aufwertung erfahren. Gleichzeitig ergab sich dadurch aber auch ein erhöhtes **Retentionsvolumen** im Hochwasserfall.

- Das gesamte Projektgebiet wurde 30—50 cm unter die Eschesohle abgesenkt
- Die Breiten- (2-3 Meter) und Tiefenvariabilität (bis 1 Meter) wurde erhöht
- Der Flusslauf wurde mäandrierend/bogig gestaltet wodurch sich die Gerinnelänge vergrössern konnte
- Die Strömungsvariabilität wurde erhöht
- Es wurde ein Weiher mit 40 Metern Länge, 10 –11 Metern Breite und über 1 Meter Tiefe angelegt
- Auf Ufer- und Sohlensicherung hat man weitgehend verzichtet; einzelne Wurzelstöcke und Steine der ehemaligen Böschungspflasterung wurden als Struktur- und Sicherungselemente verwendet
- Die Hochstammvegetation hat man entfernt. Die zukünftige Bestockung beschränkt sich auf niederstämmige Weichhölzer entsprechend der natürlichen Vegetation eines Rietwiesenbaches

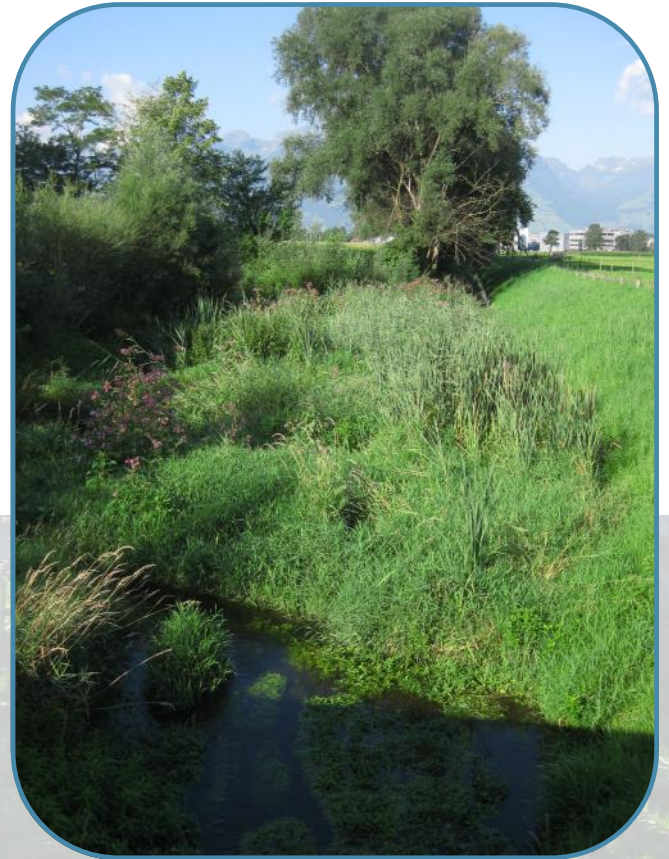
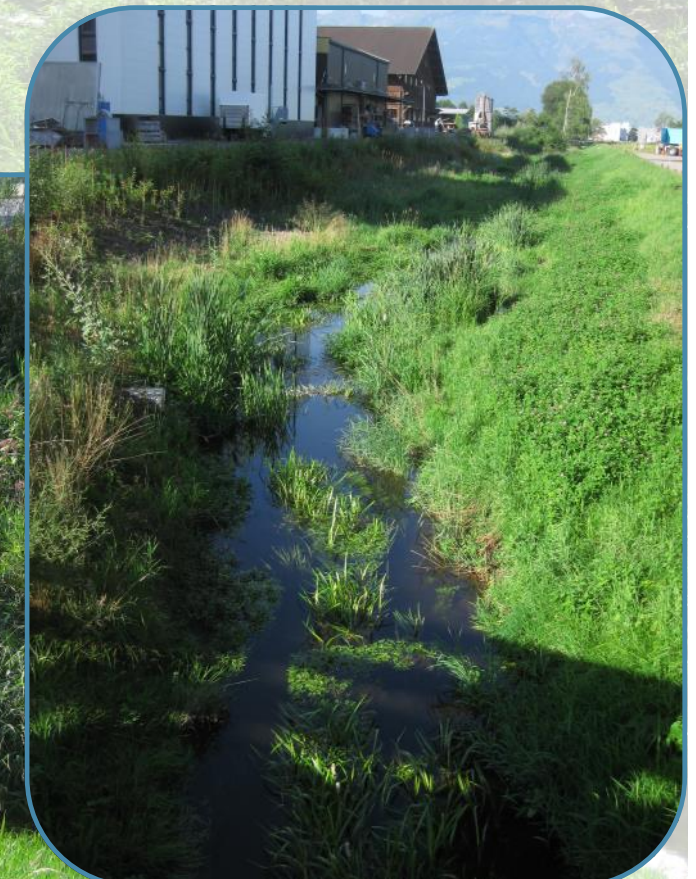
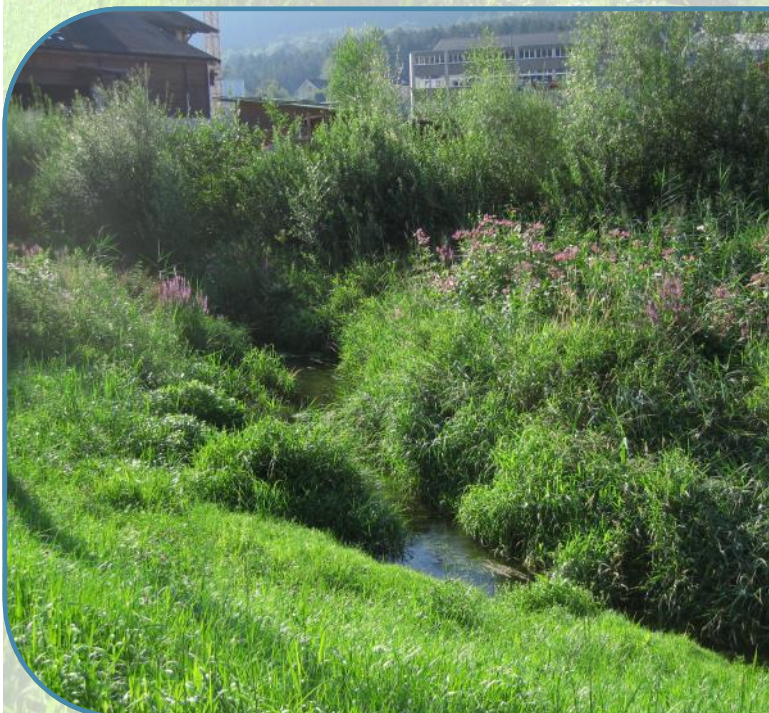
Über eine Länge von 350 Metern (Los 1 155 Meter, Los 2 195 Meter) wurde die Esche von 10 Metern auf 25 Meter verbreitert. So konnte für das Gewässer **mehr Raum** geschaffen werden und die **Hochwassersicherheit** verbesserte sich. Durch Rückführung der Esche in einen naturnahen Zustand erhöhte sich die **Passierbarkeit** für Fische und die **Vernetzung mit dem Umland**. Standorttypische Flora und Fauna konnte sich wieder ansiedeln. Das beim Aushub angefallene Bodenmaterial von ca. 6000 m³ konnte bei entsprechender Eignung auf ausgewähltem landwirtschaftlichem Kulturland ausgebracht werden.

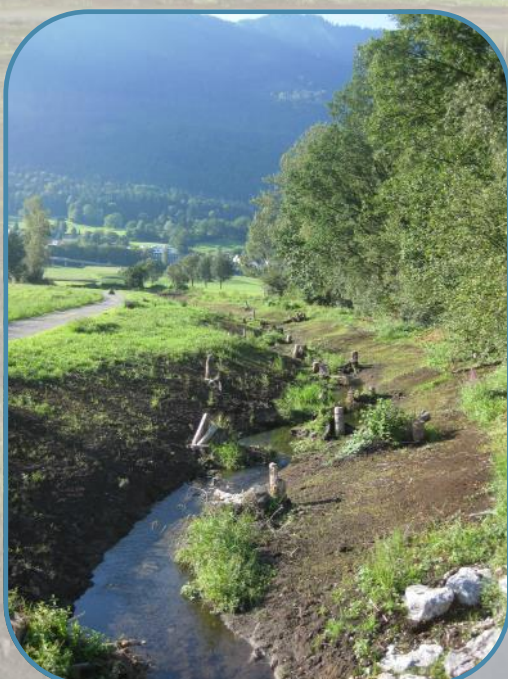
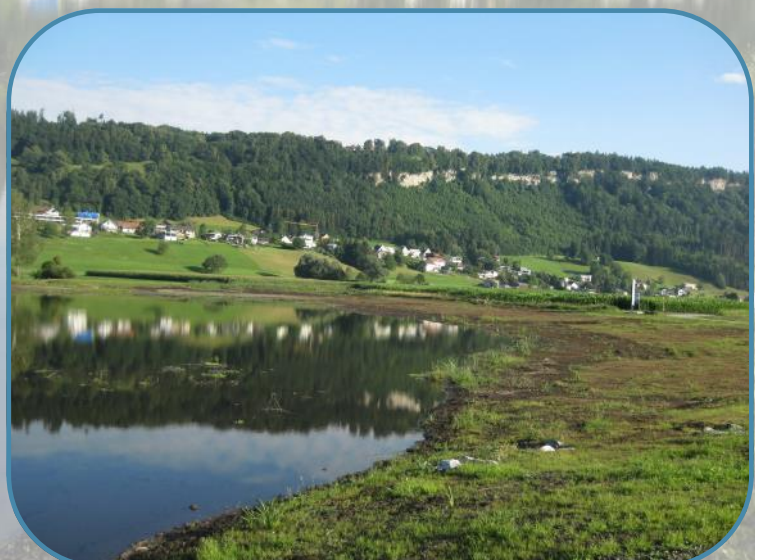
Es wurde eine permanente Seefläche (Egelsee) mit flachen Böschungen geschaffen. Die entstandenen Überflutungsflächen können als Streuwiesen genutzt werden. Um den Hochwasserschutz vollständig gewährleisten zu können, war es zudem notwendig, den Grenzgraben auszubauen. Durch Gerinnevergrößerung kann das bei Starkregen anfallende Wasser direkt in den Egelsee eingeleitet werden.

Inhalt Egelsee permanent	9600 m ³
Fläche Egelsee permanent	1.13 ha
Rückhaltevolumen gesamt	40000 m ³
Fläche Egelsee bei Vollenfüllung	3.3 ha
