Denkmalpflege im Fürstentum Liechtenstein

Baugeschichtliche Untersuchungen 2020

5512.0857 Ruggell, Dorfstrasse 53

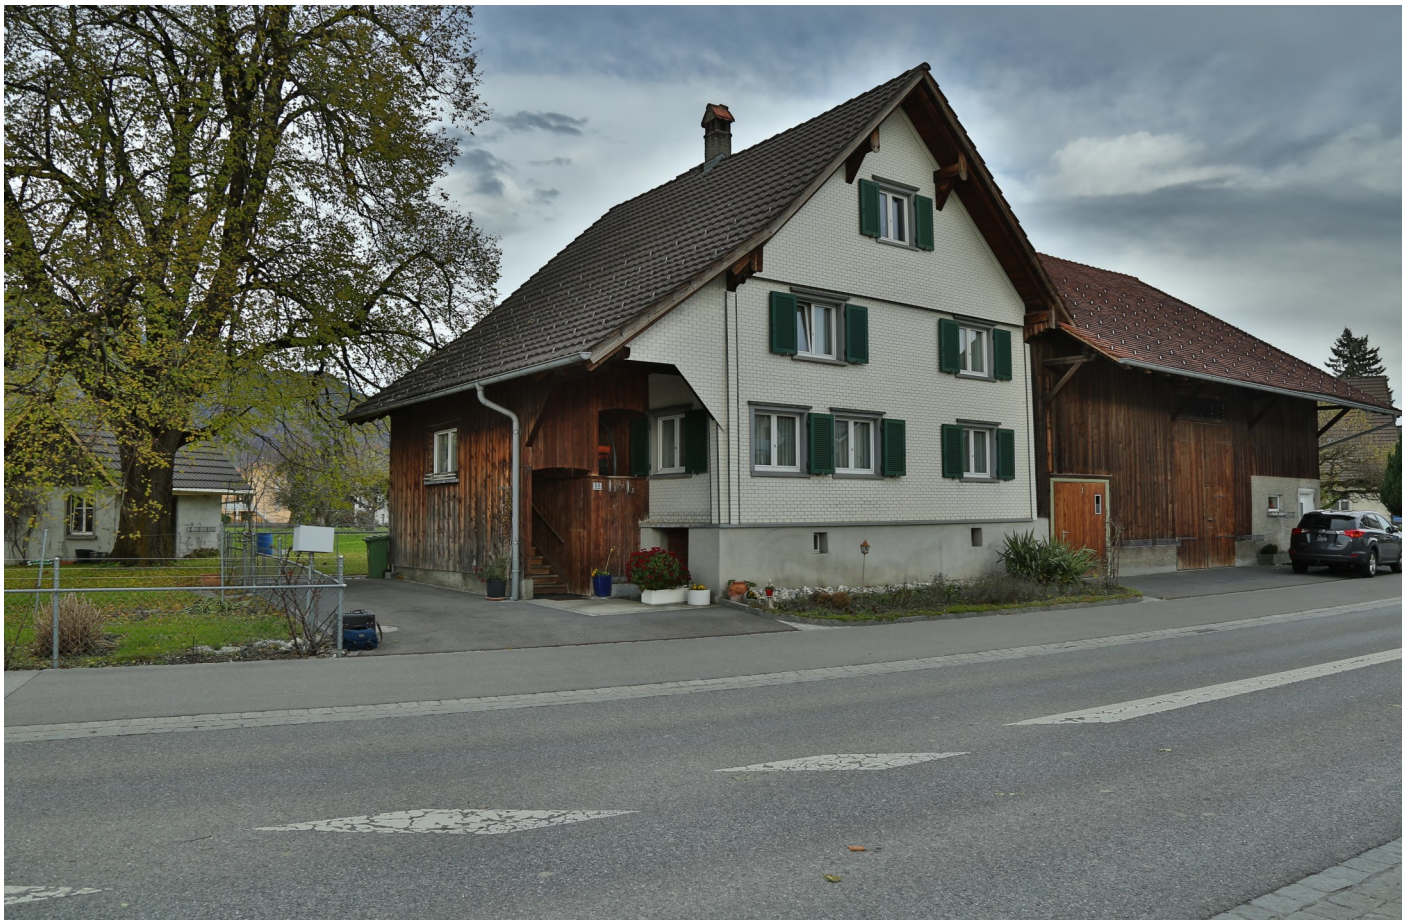
Das geräumige Bauernhaus steht als Querfirstanlage entlang der Dorfstrasse, dem einstigen Verkehrsweg von Feldkirch zur Rheinfähre Ruggell hinüber ins Toggenburg (Abb. 1). 1810 nennt das Grundbuch als Ersteintrag "Ein Haus und Stall des Norbert Hasler". Hasler dürfte wohl als Bauherr gezeichnet haben. Erste Bürgschaften datieren in die Jahre 1763, 1789 und 1798. Dies mag als Hinweis auf eine Vorgängeri-Liegenschaft gedeutet werden. Im heutigen Gebäude fehlen jedoch oberflächlich erkennbare Baureste der Zeit vor 1806.

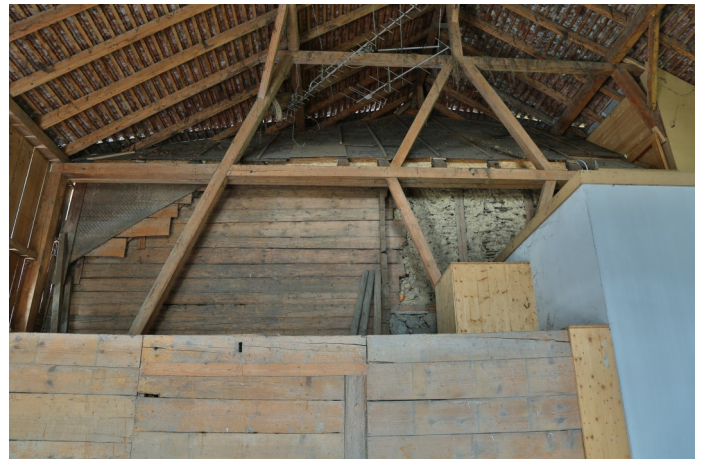
Abb. 2: Wohnhaus-Nordostwand von 1806 in der Scheune von 1938: Gwettkopf-Blockbauweise für Stuben und Kammern (links); Lehmflechtwerk für den Vorraum über der Küche (rechts); links oben Rundschindelschirm mit der Dachschräge der 1938 abgetragenen Scheune.

Die ursprüngliche Stallscheune wurde 1938 abgetragen und durch den heutigen Neubau ersetzt (Abb. 6). Das abgetragene Ökonomiegebäude war schmaler, kürzer und auch von geringerer Höhe (Abb. 2). Der heutige Scheunenbau zeichnet sich durch für die 1930er-Jahre zeittypische Elemente aus. Stall in Stahlbeton, Scheunenraum aus eisenverschraubtem Fachwerk (Abb. 7), über dem Tenntor dekoratives Lüftungsgitter und über der Tenne Rollbühne zu Fuderaufzug (Abb. 8).

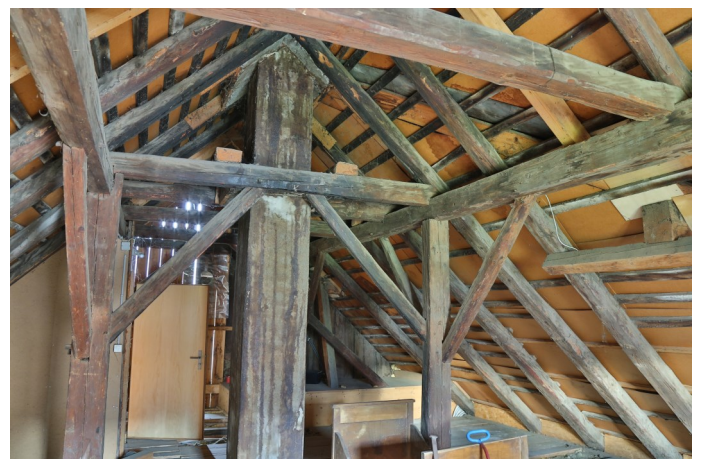
Abb. 3: Dachstuhl von 1806, in stehender Art abgebunden und mit weit gespannten Fuss- und Kopfbügel längs- und querversteift.

Das Wohnhaus datiert vom Keller bis zum First dendrochronologisch ermittelt ins Baujahr 1806. Die Raumanordnung entspricht dem hierzulande verbreiteten Typ des Alpenländischen Drei-Raum-Hauses mit im Erdgeschoss Küche, Treppenanlagen, Stube und Nebenstube, im Obergeschoss Vorraum und zwei Kammern. Das Dachgeschoss ist nicht ausgebaut und dient als Estrichraum. Etwa drei Viertel der Wohnhaus-Grundfläche sind dreiräumig unterkellert, erschlossen durch einen Ausseneingang. Mauerwerk aus Lese- und Rüfesteinen umfasst die Kellerräume und den Küchenbereich. Die Stuben und Kammern befinden sich in einem zweigeschossigen Gwettkopf-Blockbau. Lehmflechtwerkände aus Haselruten umfassen den Vorraum über der Küche (Abb. 2). Die Raumhöhen messen um die 200 Zentimeter. Drei Binder stehender Art bilden den Dachstuhl von 1806. Weit gespannte und verzäpfte Fuss- und Kopfbügel sichern die Längs- und die Querversteifung (Abb. 3). Der russfreie Stuhl trägt ein Rafenwerk ohne Firstpfette, für Ziegeldeckung konzipiert. Über der Hauptfassade zieht das Dach weit vor, getragen von einem Flugrafenpaar, das seinerseits auf in barocker Art ziergesägten Pfettenkonsolen ruht (Abb. 4).

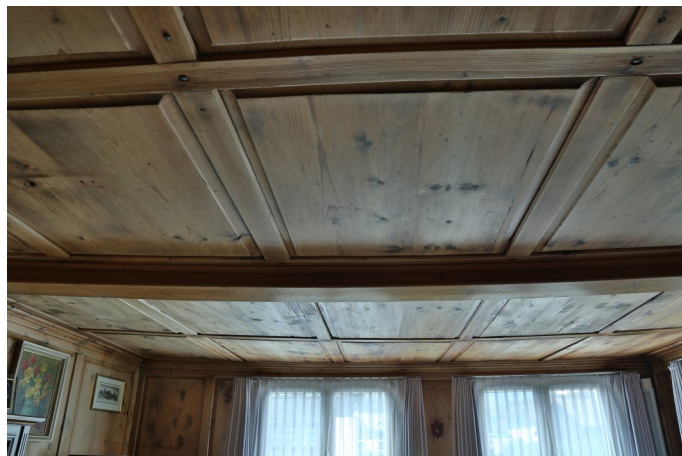
Abb. 5: Stube mit dekorativer Wand- und Deckentäfelung der Hausbauzeit 1806.

1963 erfolgten eingreifende Erneuerungen, die Einkleidung der Fassaden mit Faserzementschiefer „Eternit“ anstelle eines Rundschindelschirmes sowie der Anbau von Bade- und Toilettenräumen. 2001 erfährt das Haus wiederum Erneuerungen im Wohnbereich. Aus der Hausbauzeit 1806 erhalten sind die Bau- und Raumstrukturen, der Dachstuhl sowie die Auskleidung der Stube mit dekorativ gestemmt Wand- und Deckentäfelungen in spätbarocker Art (Abb. 5). Die Nebenstube trägt schlichte Wand- und Deckentäfelungen in Biedermeierart des 19. Jahrhunderts.

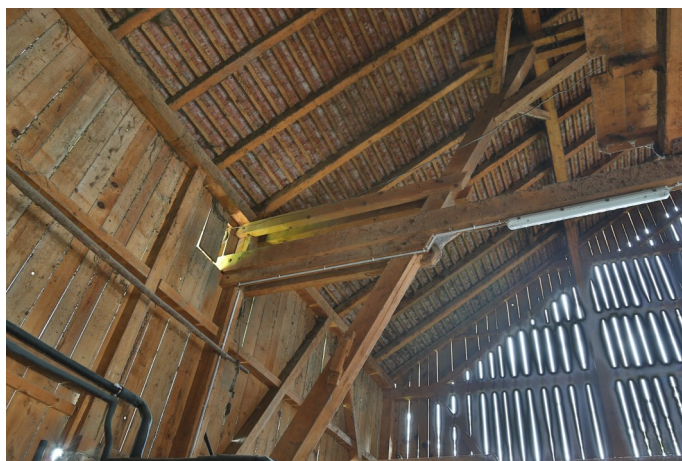
Abb. 7: Die Scheune von 1938 in eindrücklicher Zimmererarbeit, zeittypisch mit eisenverschraubten Bindern und Zangen.
