Denkmalpflege im Fürstentum Liechtenstein

Baugeschichtliche Untersuchungen 2015

5512.0799 Ruggell, Lettenstrasse 56

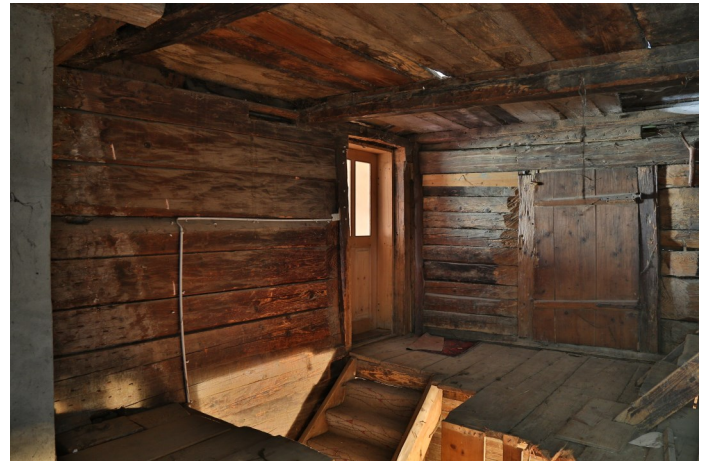
Abb. 2: Wohnhaus-Obergeschoss: die Wände sind 1800 aus Bauholz von 1739 in verblockter Ständerbauweise wieder aufgerichtet worden.

Lage und Bauart des Wohnhauses von 1739 bleiben uns unbekannt. Einzig die teils starke Verpechung des Bauholzes verrät eine damals noch offene Feuerstelle. Der Wiederaufbau 1800 erfolgte ohne Rücksicht auf die Erstkonstruktion in verblockter Ständerbauweise, einer besonders bei Ställen des 18. Jahrhunderts beliebten Bauart. Die Raumanordnung folgt dem Typ des alpenländischen Drei-Raum-Hauses. Stube und Nebenstube sind einräumig unterkellert. Das Erdgeschoss birgt die Stube und die Nebenstube, rückwärts liegt quer über die ganze Hausbreite reichend die Küche. Im Obergeschoss liegen die Schlafkammern, das Dachgeschoss dient als Estrichraum. Der Dachstuhl stehender Art ist mittels angeblatteter Fuss- und Kopfbänder quer und längs versteift. Die Neigung des Sparrendaches von 40° ist für eine Eindeckung mit Ziegeln konzipiert. Ein geschlossener Kaminzug führt den Rauch aus der Küche über das Dach.

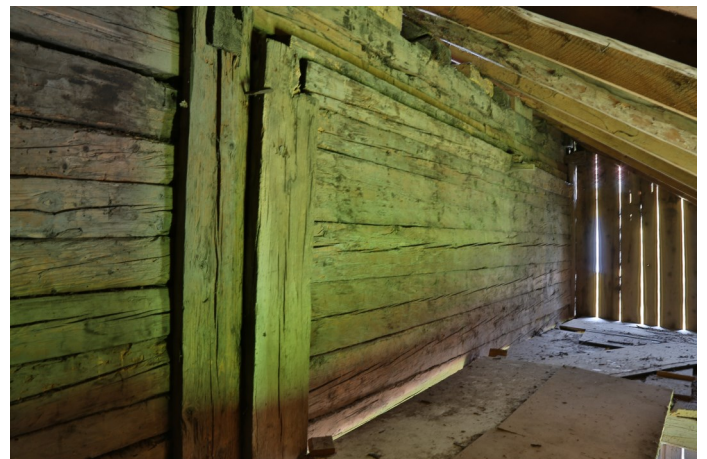
Abb. 3: Nordostfassade des Wohnhauses: die Wände sind 1800 aus Bauholz von 1739 in verblockter Ständerbauweise wieder aufgerichtet worden.

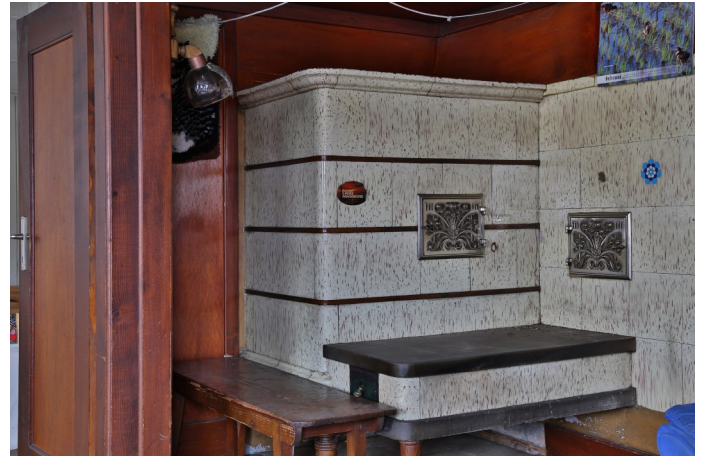
Abb. 4: Ofenanlage von 1916 Typ „Schädler Nendeln“ mit Jugendstilzier.

1916 erhielt das Wohnhaus eine neue Herdanlage und einen neuen Kachelofen mit Kaust und Kachelwand vom Typ „Schädler Nendeln“. Letzte Renovationen erfolgten 1951 mit inneren Erneuerungen und der Einkleidung der Fassaden mit Faserzementschiefer „Eternit“. Hinter dem Wetterschirm haftet an der Nordwestfassade noch ein Schlaufschild des 19. Jahrhunderts. Die Stallscheune entstand erstmals 1682 an unbekanntem Ort.

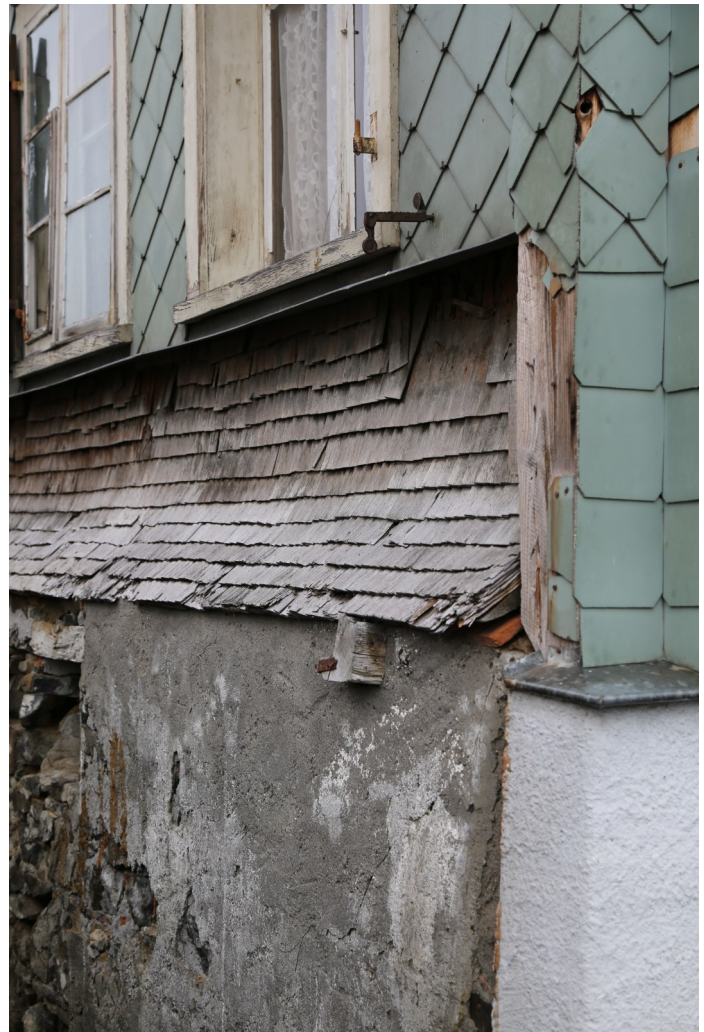
Abb. 5: Die Nordwestfassade des Wohnhauses trägt unter der Verkleidung aus Faserzementschiefer einen Schlaufschirm des 19. Jahrhunderts.

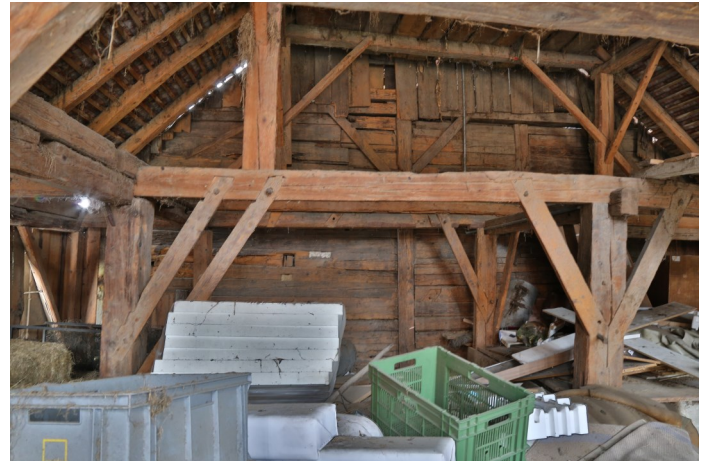
Abb. 6: Verblatteter Scheunenabbund von 1682.

Der Wiederaufbau 1800 übernahm den Kernbau, dieser wurde jedoch um 1.5 Meter verbreitert und mit einem neuen Dachstuhl für Ziegeldeckung versehen. Der Kernbau 1682 zeichnet sich besonders durch einen sorgfältig verblatteten Abbund aus. Die Fuss- und Kopfbänder entsprechen in ihrer Neigung und Gestaltung zeittypischer Zimmerermanier der 2. H. 17. Jahrhunderts.
