Klaus Büchel Anstalt
**Ingenieurbüro für
Agrar- & Umwelt-
beratung**

Kommunale Kompostierung im Fürstentum Liechtenstein

Synthesebericht 2006

Februar 2007

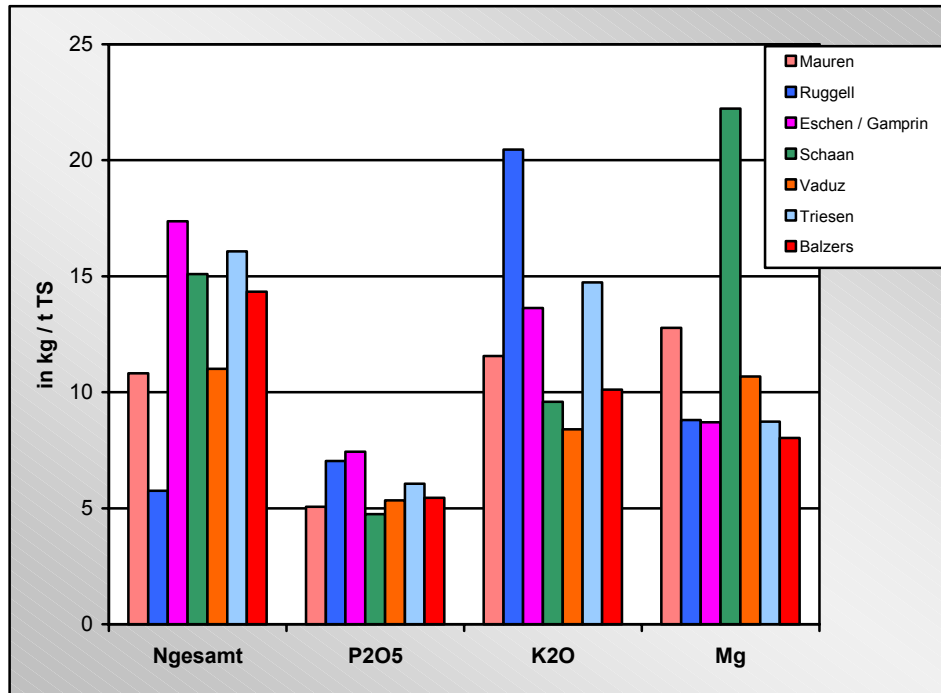
Abbildung 3: Kompostplatzvergleich der Nährstoffgehalte im Jahr 2006

Die Nährstoffgehalte gewährleisten im Durchschnitt eine gute Nährstoffversorgung der Pflanzen. Die Gehalte bewegen sich mehrheitlich im (oberen) Normal- und Optimalbereich. Auch die Nährstoffgehalte haben im Vergleich zu den Vorjahreswerten zugenommen.
