# Denkmalpflege im Fürstentum Liechtenstein

Baugeschichtliche Untersuchungen 2023

**5512.0889 Eschen, Hinterdorf 7**

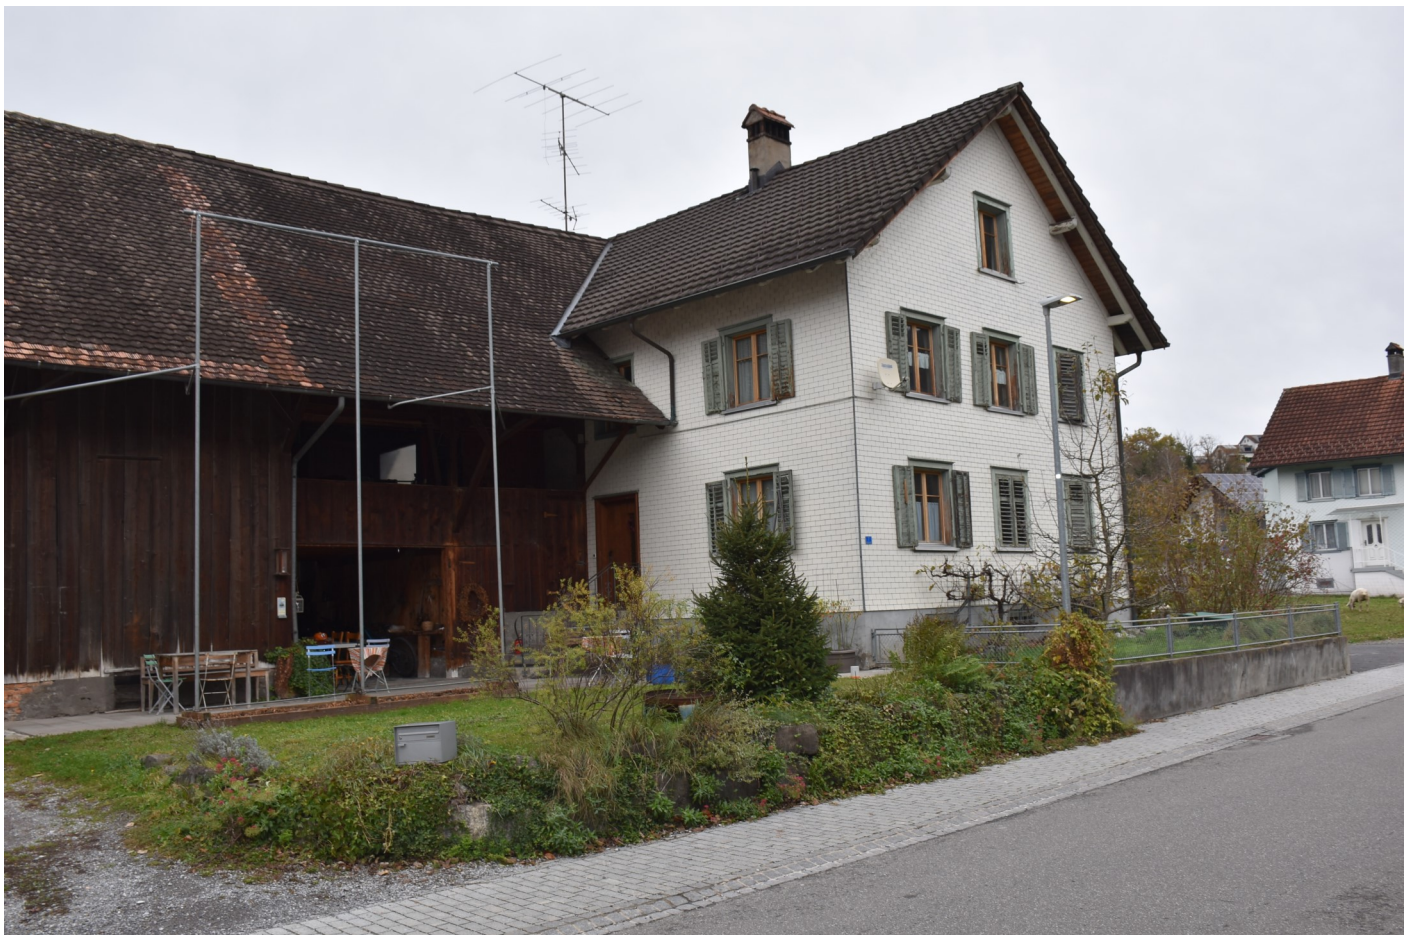
**Titelseite:** Eschen, Hinterdorf 7, Südwestansicht.

Der Wohnbau und das Wirtschaftsgebäude wurden 1888/89 neu errichtet (Abb. 1). Trotz Erwähnung als „ein Haus samt Stall“ Anfang des 19. Jahrhunderts kann kein Vorgängerbau aufgespürt werden. Nach dem Brand wurden die Parzellen neu eingeteilt und der Bauernhof nach einem gängigen Grundrisschema wieder aufgebaut. Wie bei dem Objekt Hinterdorf Nr. 9 wurde der Wohnbau vom Wirtschaftsgebäude getrennt errichtet, um bei einem Brand zumindest einen Teil des Hofes retten zu können. Diese Grundidee fiel bereits 1922 mit der Erweiterung des Stallbaues gegen Osten. Im Jahre 1956 wurde auf eine Trennung der Gebäude vollkommen verzichtet und die Lücke wurde durch einen Pferdestall geschlossen. Aus dem Paarhof wurde somit ein Einhof.

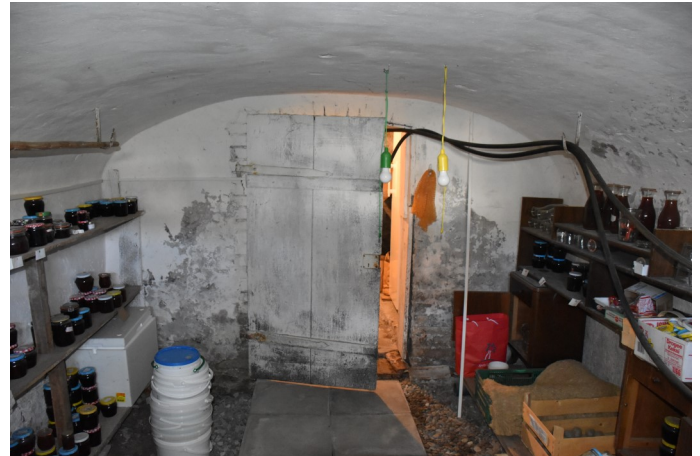
Der Keller war ursprünglich in drei Räume unterteilt. Ähnlich wie bei Hinterdorf Nr. 9 befindet sich das Treppenhaus im Nordwesten. Von dort gelangte man direkt in den Gewölbekeller im Nordosten, in dem auf Grund der geringeren Temperaturen Vorräte gut aufbewahrt werden konnten (Abb. 2). Der südliche Keller wurde vermutlich in den 1920er Jahren in einen weiteren Raum (Waschküche) unterteilt.

Abb. 2: Eschen, Hinterdorf 7, Keller gegen West mit Eingang.

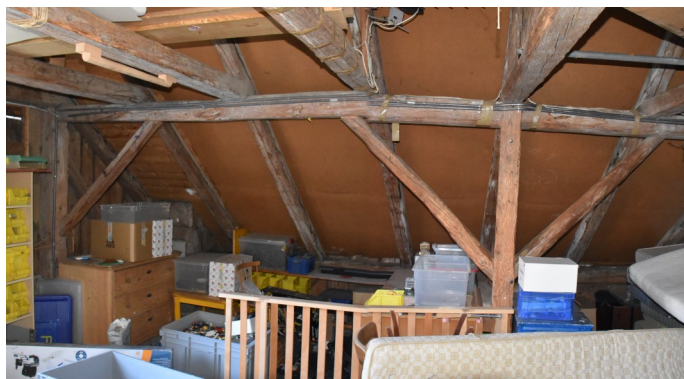
Die Dachstuhlkonstruktion von 1888/89 blieb im Wesentlichen erhalten, wurde durch den Einbau einer Dachkammer in den 1960er Jahren nur schwer einsehbar (Abb. 3). Im Nordgiebel wurde ein Aufzug mit einer Tür sekundär eingebaut und das Nordfenster blieb als einziges originales Fenster des späten 19. Jahrhunderts erhalten. Die Dachschindeln bestehen aus Falzziegeln.

Abb. 3: Eschen, Hinterdorf 7, Dachstuhl.

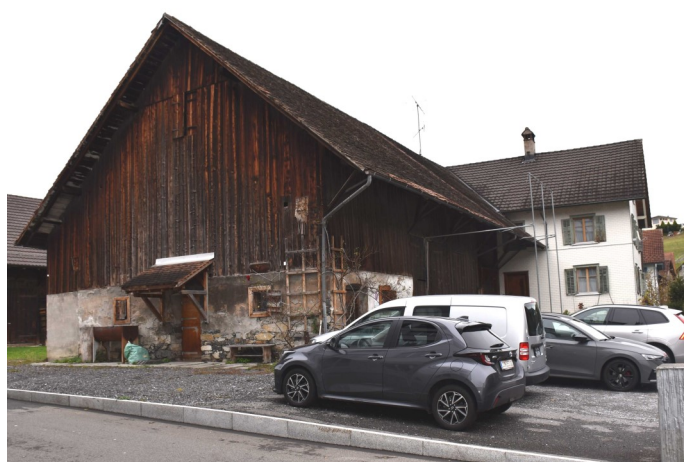
Besonders beeindruckend in seiner Grösse präsentiert sich das Wirtschaftsgebäude (Abb. 4). Soweit noch nachvollziehbar befand sich in der Westhälfte der Rinderstall. Die östliche Hälfte wurde als Remise verwendet und dazwischen lag die Tenne mit einem südlichen und nördlichen Einfahrtstor. Das Obergeschoss diente zur Heulagerung. Die Dachhaut wurde durch eine Biberschwanzdeckung in ihrer Ursprünglichkeit erhalten. Die landwirtschaftliche Nutzung wurde Ende des 20. Jahrhunderts aufgegeben.

Abb. 4: Eschen, Hinterdorf 7, Südwestansicht Ökonomieteil.
