Denkmalpflege im Fürstentum Liechtenstein

Baugeschichtliche Untersuchungen 2016

5512.0422 Triesen, Oberer Winkel 15

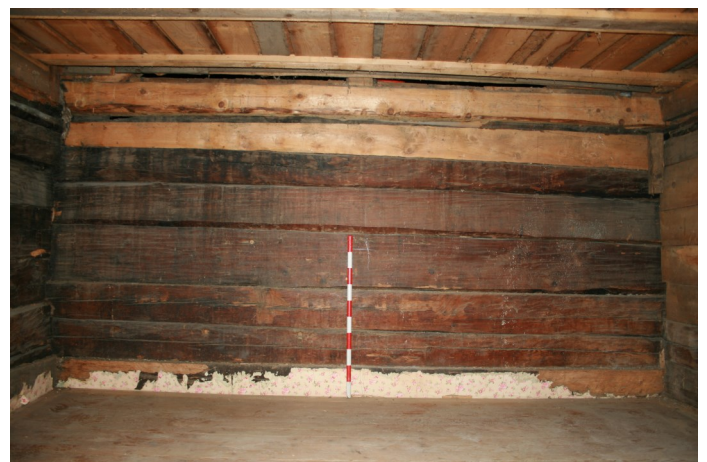
Abb. 4: Kammer über der Nebenstube, Südwand in Blockbauweise von 1607 aus Bauholz zweiter Wahl.

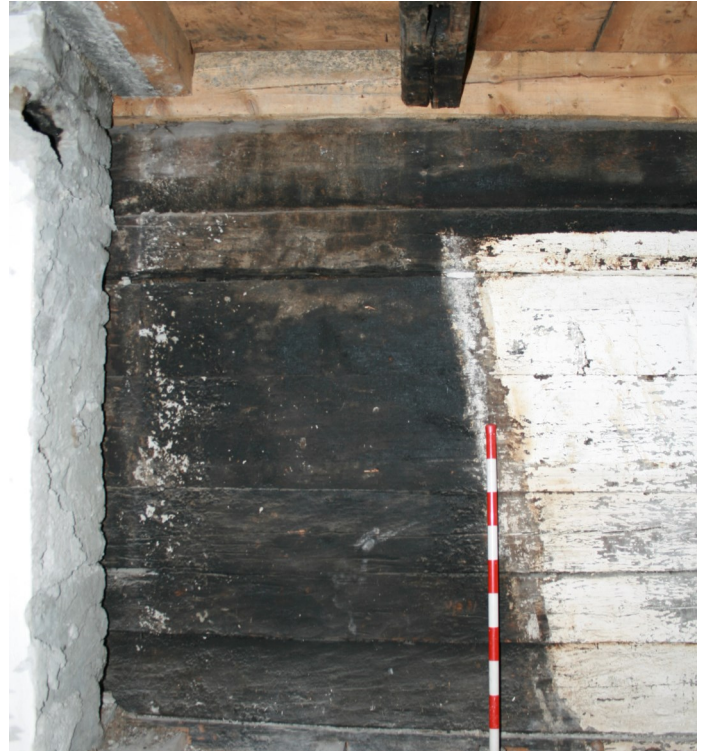
Abb. 5: Vorraum über der Küche, Südwand in Blockbauweise von 1607, vom Küchenrauch stark russgeschwärzt und verpecht, später den Rauch mit Kamin gefasst.

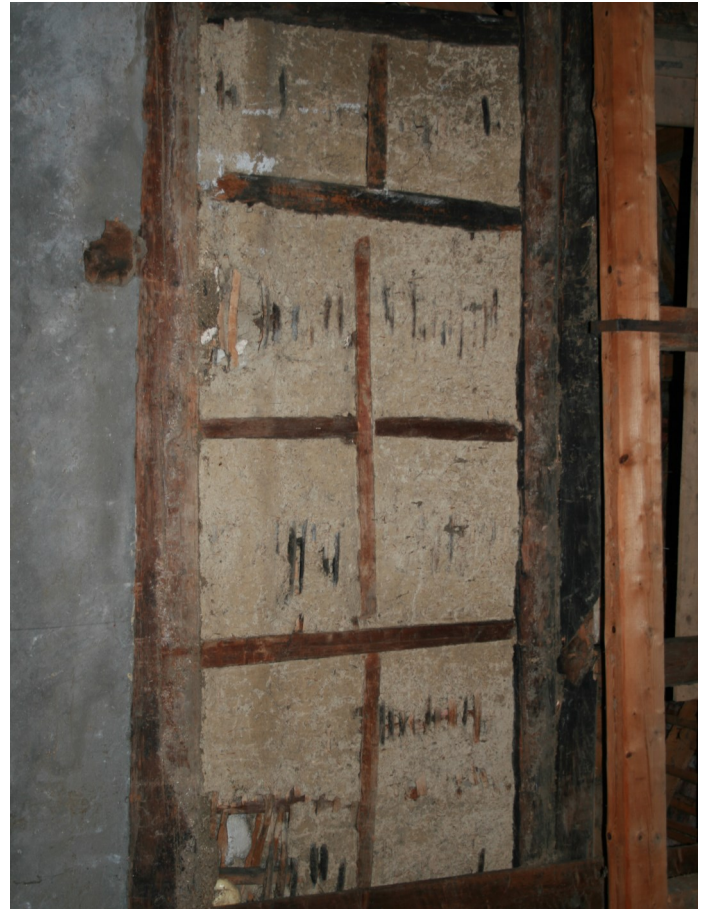
Abb. 6: Vorraum über der Küche, Nordwand von 1607, erst verbrettert, später mit Lehmflechtwerk ausgefacht.

Mit dem Einbau einer geschlossenen Kaminanlage entstand über der Küche ein nutzbarer Raum; in jenem Bereich wird nun die Verbretterung der Nordwand durch eine Ausfachung mit Lehmflechtwerk ersetzt, die Lehmausfachungen erhalten einen gewissten Kalkputz.
