Denkmalpflege im Fürstentum Liechtenstein

Baugeschichtliche Untersuchungen 2019

5512.0866 Balzers, Winkel 8

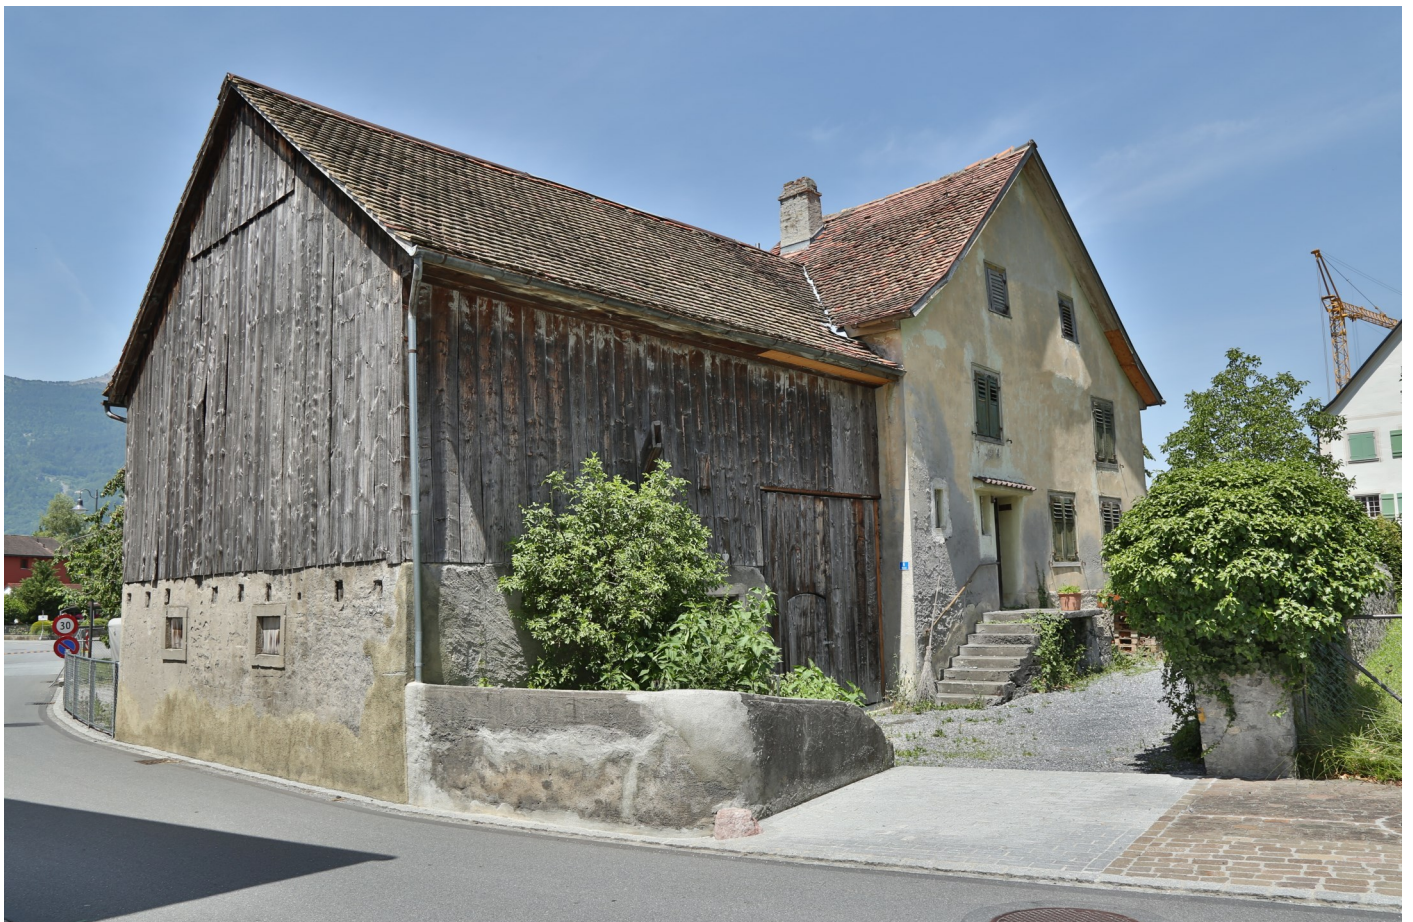
Titelseite: : Balzers, Winkel 6, Wohnhaus des Mesners. Südostansicht.

Die Doppelhofstätte Nr. 8 und 9 mit den heutigen Adressen Winkel 6 und 8 steht in der Südwestecke des Balzner Kirchhofes, am nördlichen Rande der spätmittelalterlich - frühneuzeitlichen Dorfsiedlung. Der Gebäudekomplex besteht aus einem Doppelwohnhaus und der zu Winkel 6 gehörigen Stallscheune, letztere 1885 als Ersatzbau erstellt. Eine Stallscheune zu Winkel 8 wurde vor Jahren abgebrochen (Abb. 1 und 2).

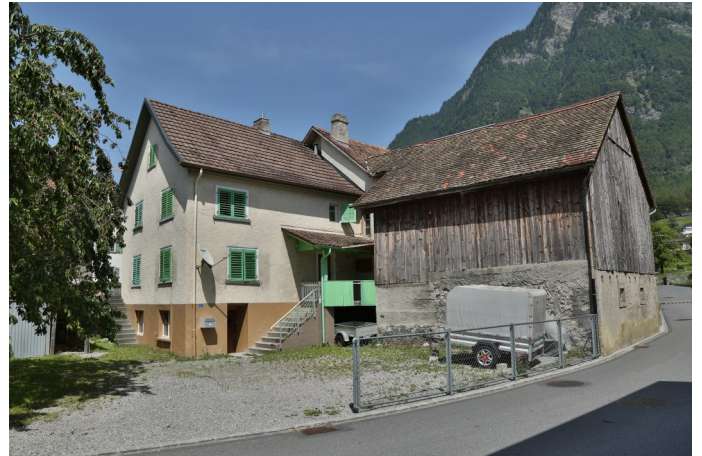
Abb. 2: Balzers 8, Winkel 8, Wohnhaus des Frühmessers. Südwestansicht.

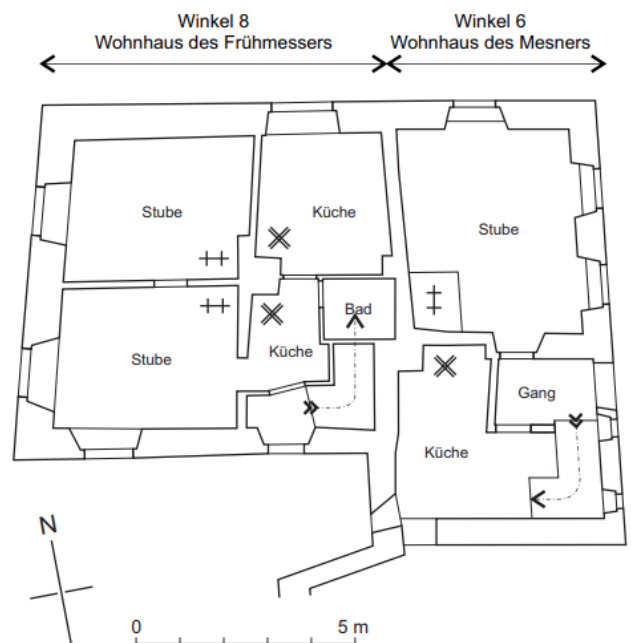
Abb. 3: Grundriss Erdgeschoss mit den Raumdispositionen, 1:200.

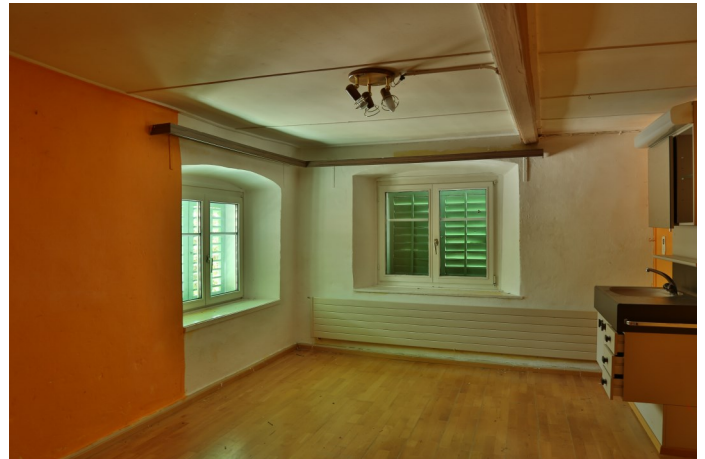
Abb. 4: Weite stichbogige Fensternischen im Wohnhaus Winkel 8 entsprechen barockzeitlicher Baumanier des 17. und 18. Jahrhunderts.

Vorab in den Kellergeschossen lassen Unebenheiten der Wandoberflächen auf Mauerwerk eines spätmittelalterlichen oder frühneuzeitlichen Kernbaus deuten. Weite, stichbogige Fensternischen in Winkel 8 entsprechen barocker Baumanier des 17. und 18. Jahrhunderts. Der Dorfbrand vom Oktober 1795 traf auch die Bauten im Kirchhof. Winkel 6 wurde 1796, Winkel 8 1802 wieder hergerichtet. Die dendrochronologisch beprobten Konstruktionsbalken aus den Kellergeschossen und den Dachstühlen belegen, dass die beiden Wohnhäuser weitestgehend ausgebrannt waren.
