# Denkmalpflege im Fürstentum Liechtenstein

Baugeschichtliche Untersuchungen 2023

**5512.0887 Eschen, Hinterdorf 9**

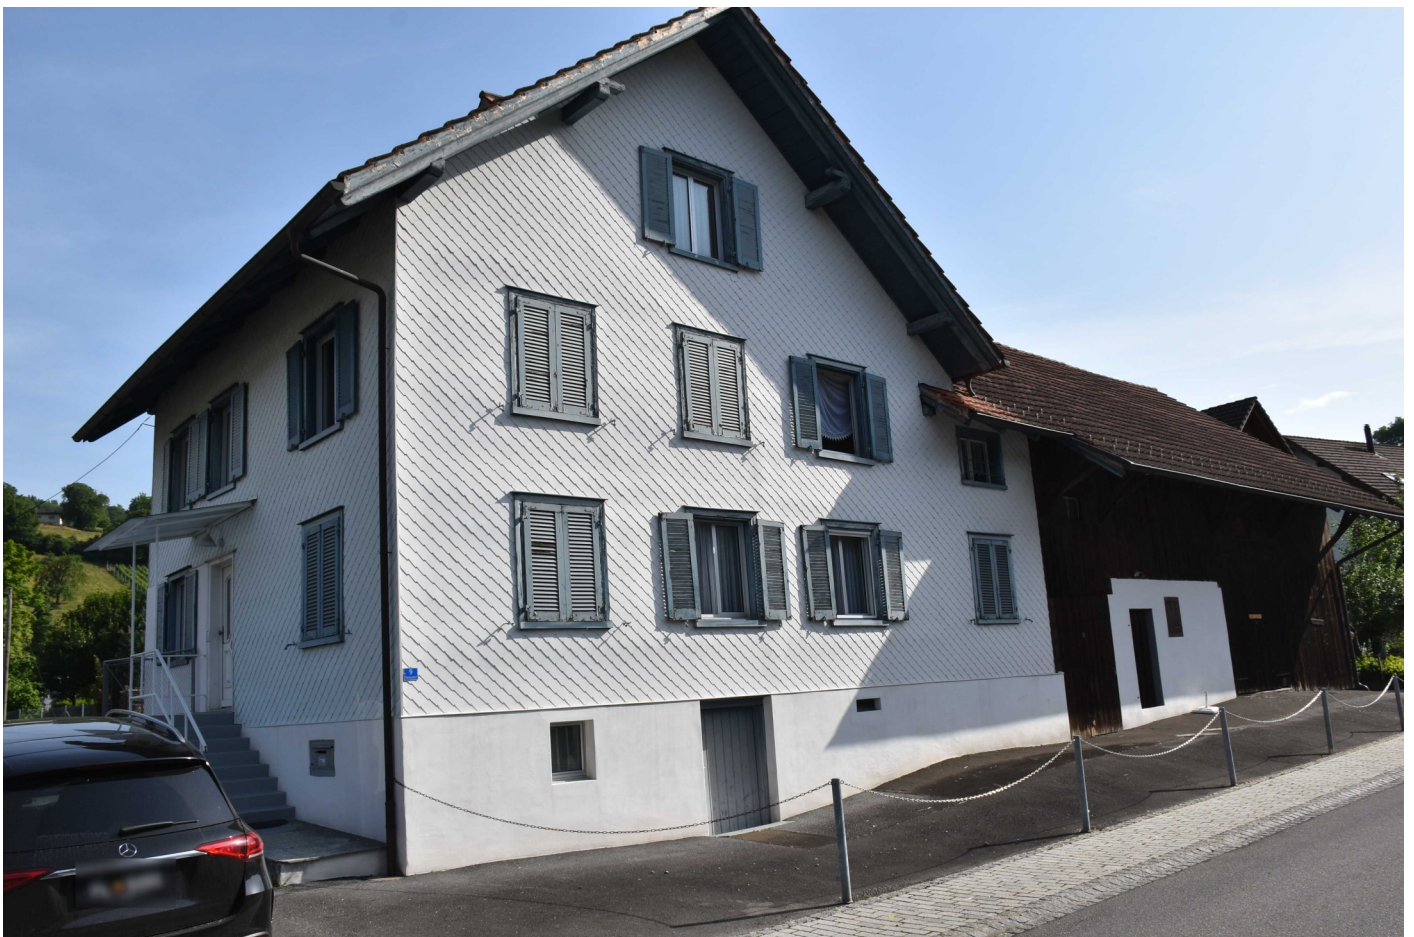
**Titelseite:** Eschen, Hinterdorf 9, Südwestansicht.

Der Wohnbau und das Wirtschaftsgebäude wurden 1888 komplett neu errichtet (Abb. 1). Trotz Erwähnung als „ein Haus samt Stall“ in der ersten Hälfte des 19. Jahrhunderts kann kein Vorgängerbau extrahiert werden. 1888 erfolgte ein Dorfbrand, das mit Sicherheit diesen Vorgängerbau zerstörte.

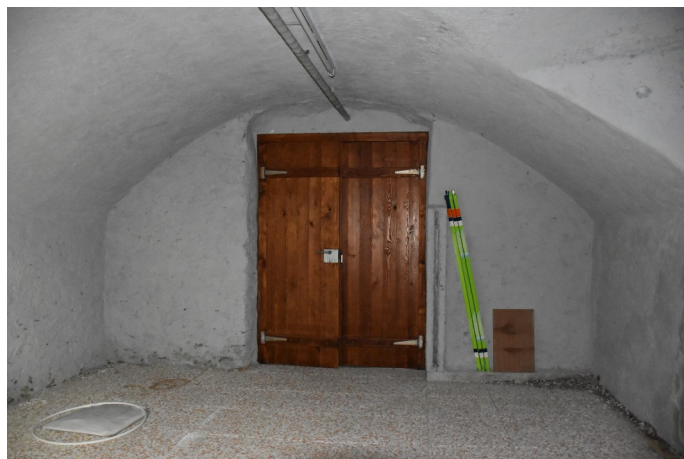
Abb. 2: Eschen, Hinterdorf 9, Keller mit Eingang.

Der Keller ist in dieser Zeit in vier Räume unterteilt. Ursprünglich waren es nur drei, wovon im Nordwesten sich das Treppenhaus befindet. Der südliche Raum wurde als Waschküche verwendet, der vermutlich in den 1930er Jahren unterteilt wurde und der östliche Raum möglicherweise bereits als Heizraum diente. Der nördliche Raum wurde als kühler Lagerraum überwölbt und diente als Speisekeller (Abb. 2).

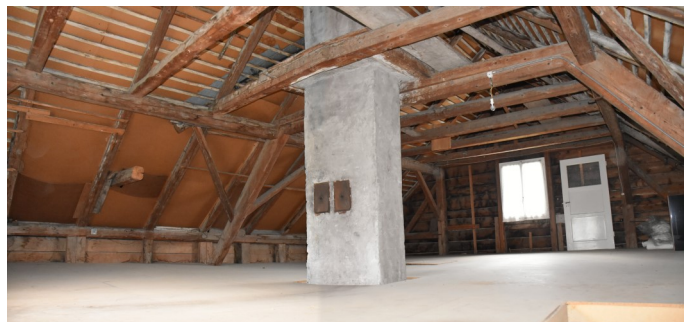
Abb. 3: Eschen, Hinterdorf 9, Dachstuhl Blick Richtung Süd.

Die Dachstuhlkonstruktion besteht aus zwei liegenden und vier stehenden Stuhlsäulen analog zum Dachstuhl im Wirtschaftsbau (Abb. 3). Es existiert eine Fusspfette und eine Mittelpfette. Originalkamin aus derselben Zeit.

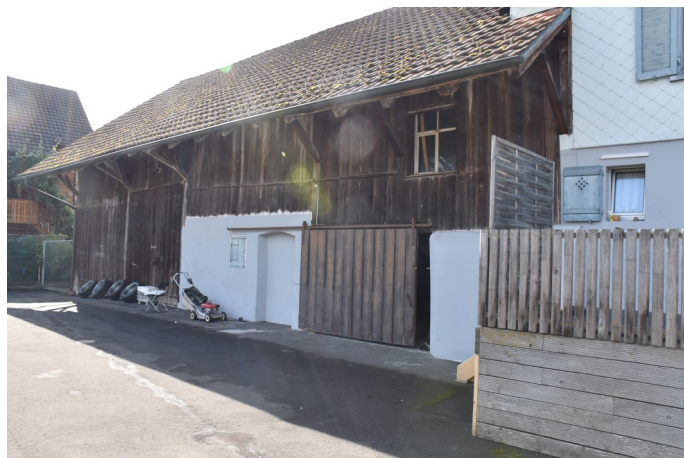
Abb. 4: Eschen, Hinterdorf 9, Nordfassade Ökonomieteil.

Das Wirtschaftsgebäude ist in einen Stall mit Futteröffnungen zur Tenne unterteilt (Abb. 4). Im Stall blieb zumindest ein originaler Futtertrog aus dem späten 19. Jahrhundert erhalten. Er bot für mindestens sechs Stück Vieh Platz. Die landwirtschaftliche Nutzung wurde in der 2. Hälfte des 20. Jahrhunderts aufgegeben.
