Denkmalpflege im Fürstentum Liechtenstein

Baugeschichtliche Nach-Untersuchungen 2017

5512.0816 Gamprin, Mühlegass 59

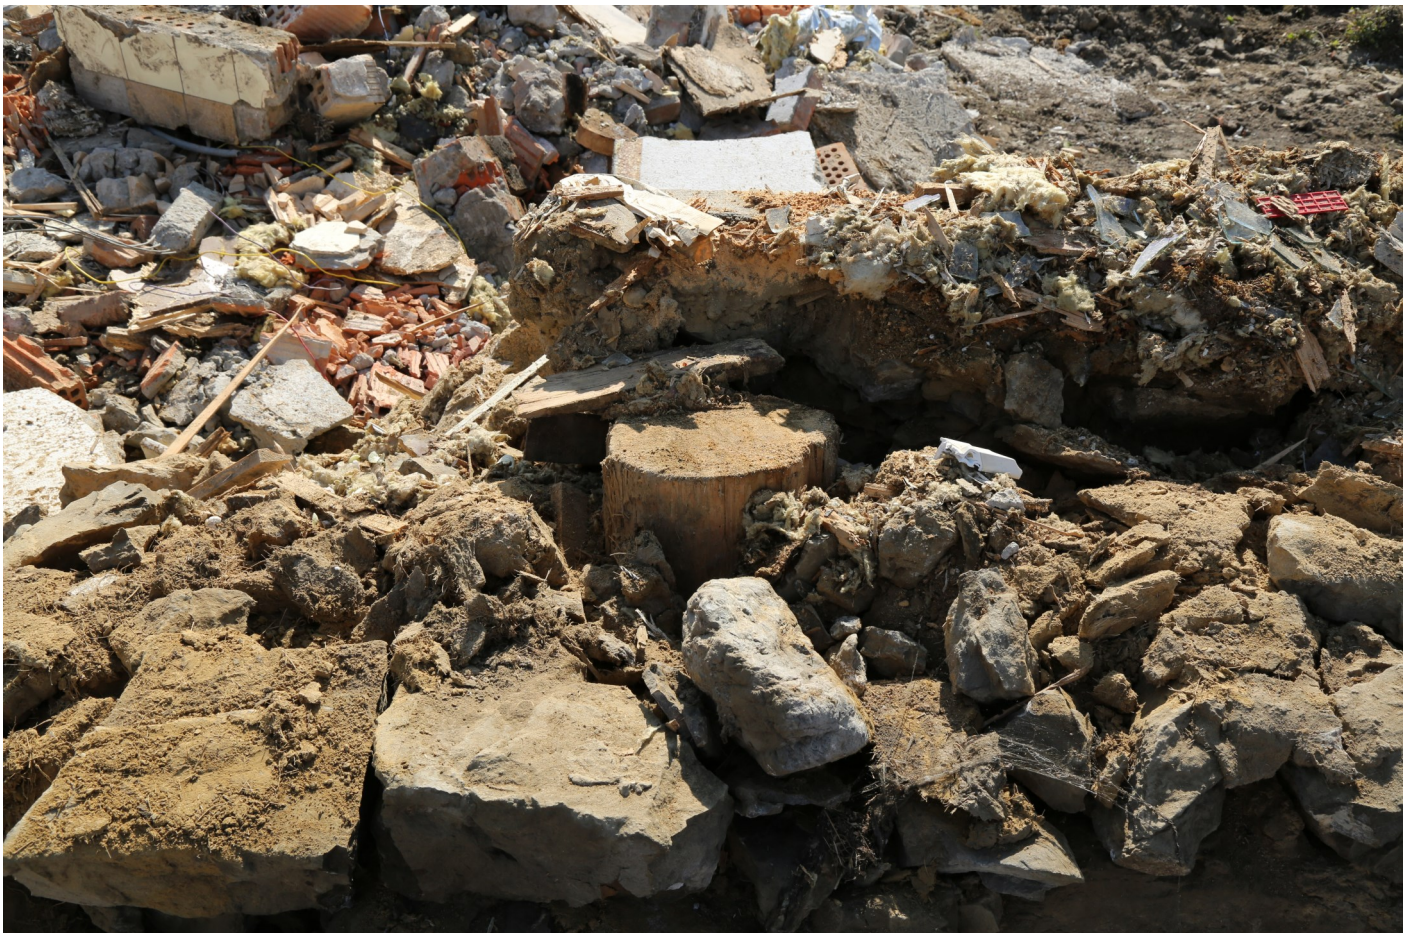
Abb. 1: Hausfundament, Innenansicht der Südwestecke: die Sockelmauer ist aus gebrochenen Rüfesteinen in Lehmerde gefügt. Der Mauerkerne enthält Rundholz-„Stüper“ als Auflager des Schwellenkranzes.

Das Wohnhaus ruht auf einer Sockelmauer aus Rüfesteinen in Lehmerde und einem mittels Zungenschlüssern verbundenen Schwellenkranz. Beim Hausaufbau wurde vorerst der Schwellenkranz ausgelegt und auf Rundholz-„Stüpern“ abgestellt, danach die Sockelmauer unterbaut. Die Aussenwände des Vorraumes über der Küche sind in Fachwerk erstellt und mit horizontal angebrachten Brettern verkleidet (anstelle von Blockbauwänden wie zur Stube und Nebenstube). Zur Südfassade zeigt die Blockbauwand von 1786 vier Generationen von Oberflächen:
