**Aufweitung Alpenrhein,
Schaan, Buchs und Eschen,
Rhein-km 51.000 bis km 52.700**

BAUGRUNDUNTERSUCHUNG

vM **Dr. von Moos AG**
Geologie + Geotechnik

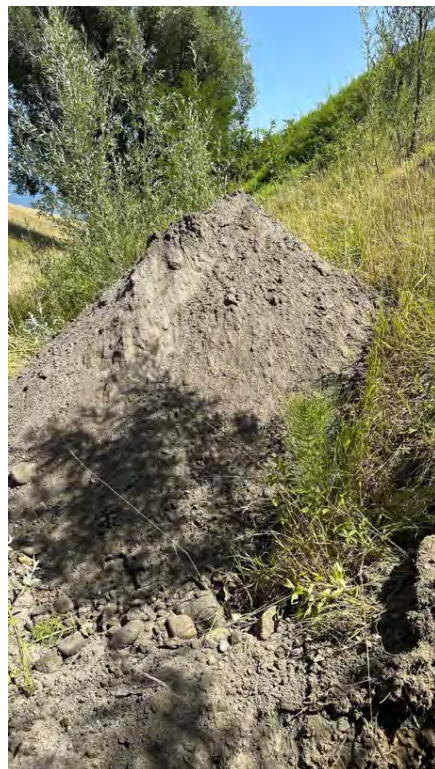
Feinsand (Überschwemmungsablagerungen)

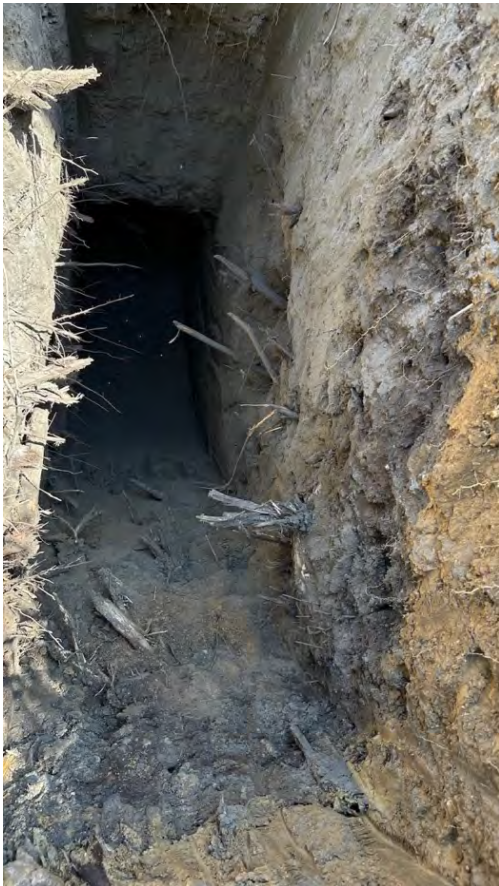
Übergang zu Überschwemmungsablagerungen
schwierig zu bestimmen

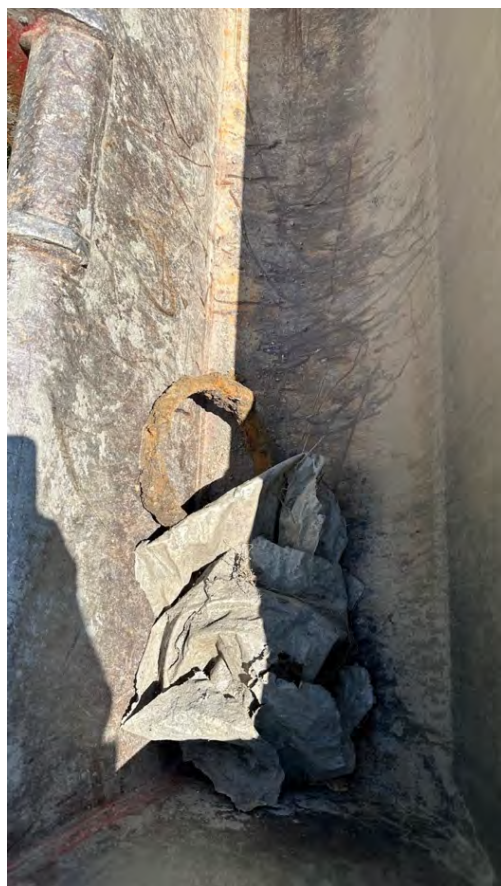
Plasticfolie, Eisenring (0.20 – 0.60 m)

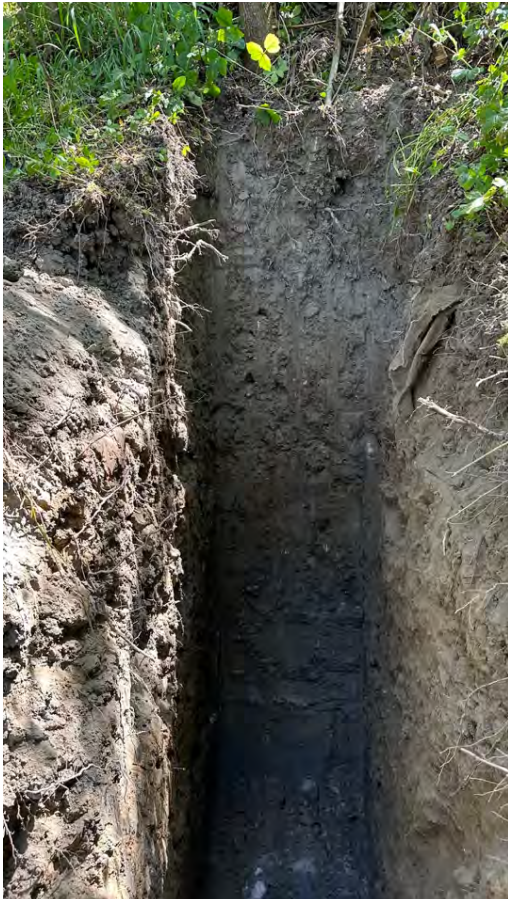
Ganzer Schacht in Deponieschüttung

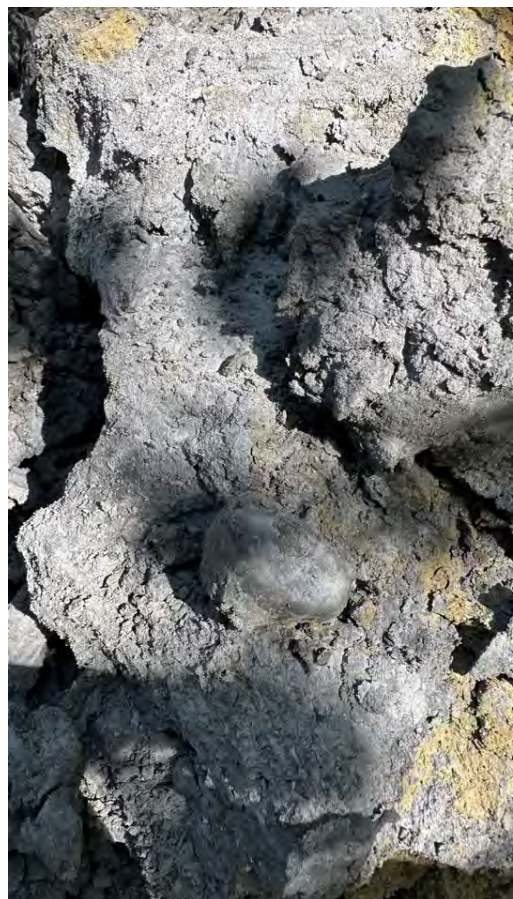
ehemaliges Aushubmaterial: Seeablagerungen

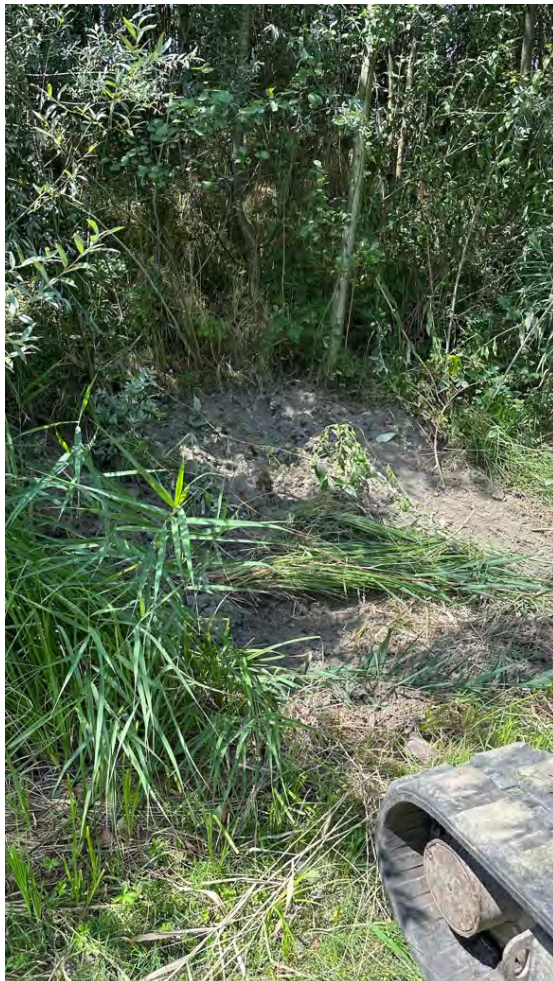
Standort: Deponiefuss

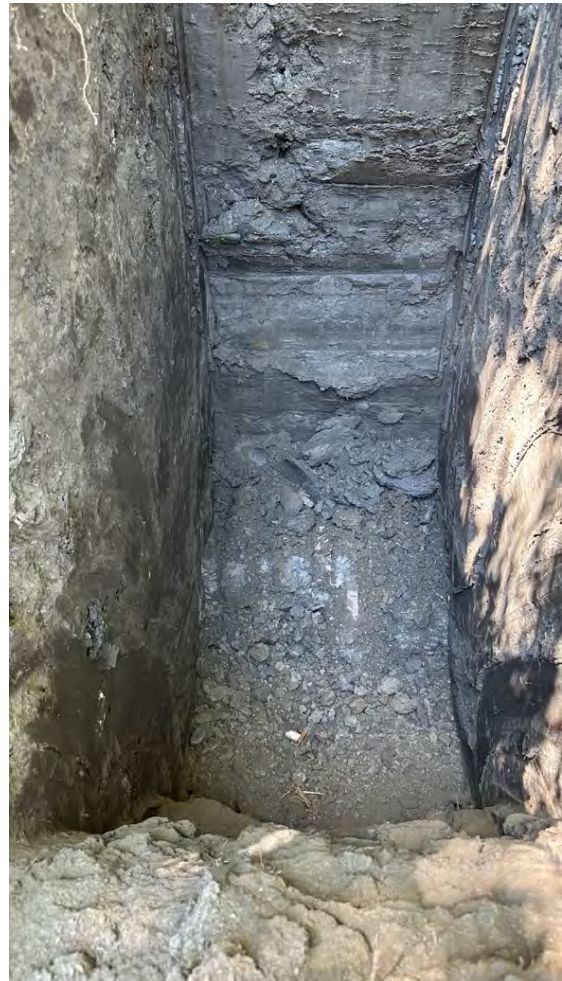
kaum Fremdkomponenten, Zementleitungsrohr
in Schachtsohle

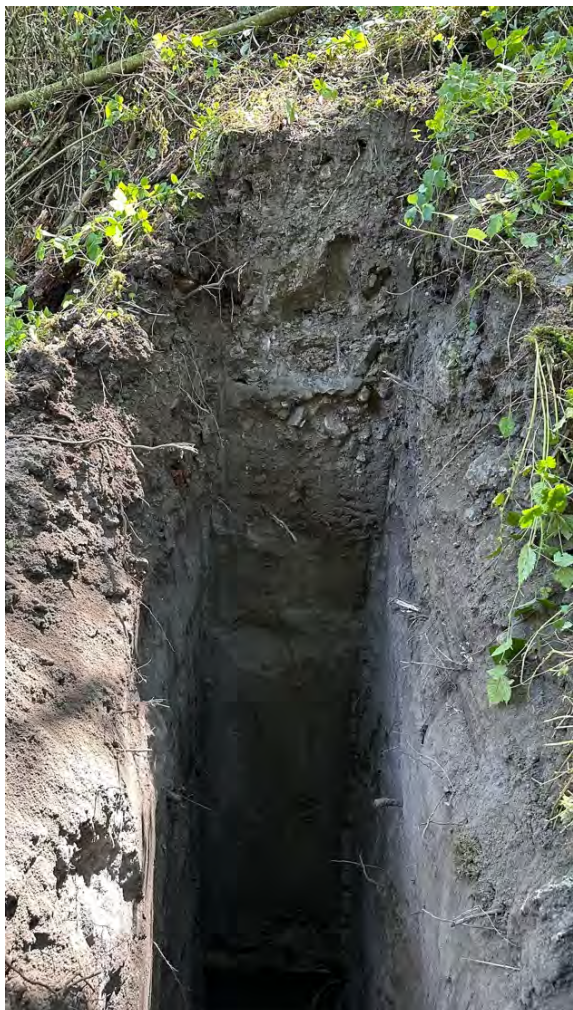
Deponieschüttung v.a. in der Böschung

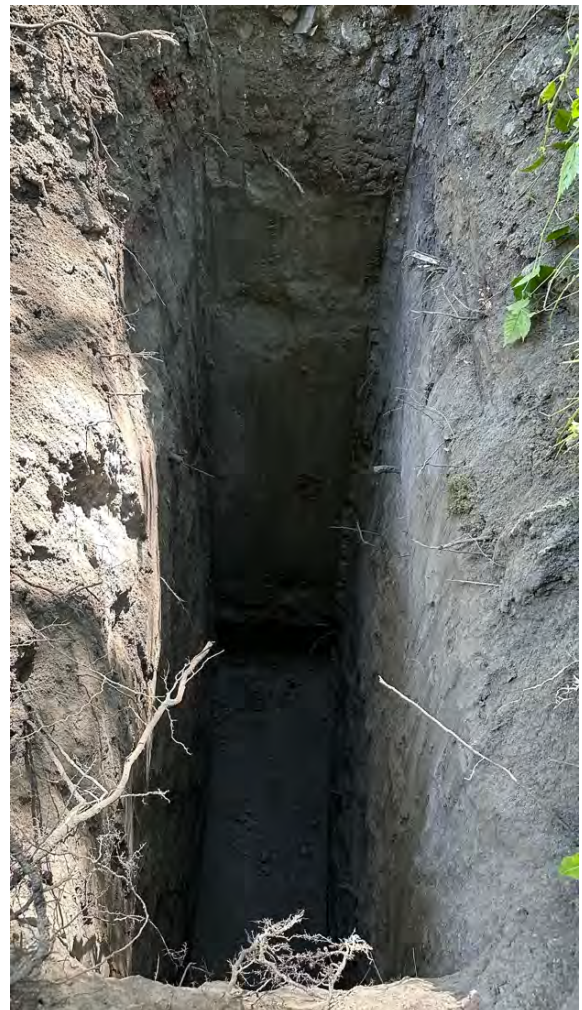
Überschwemmungsablagerungen ab -0.30 m

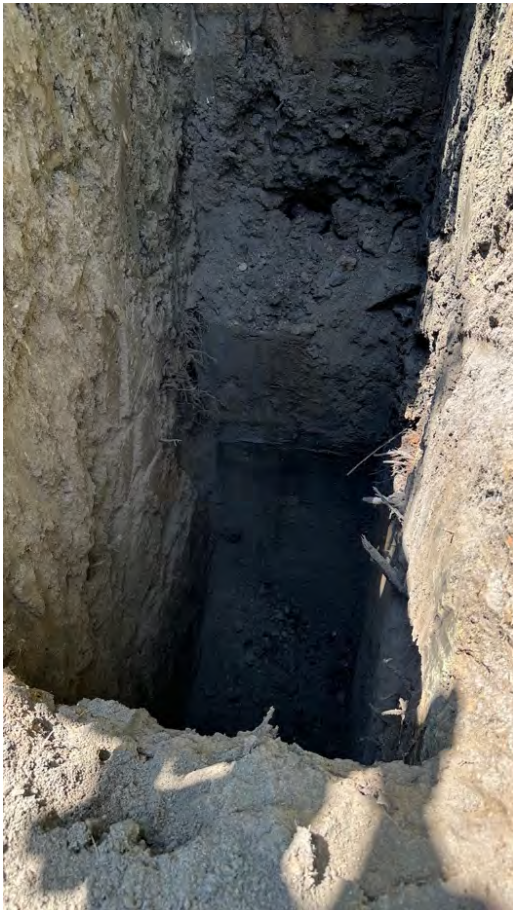
kaum Fremdkomponenten in Deponiematerial

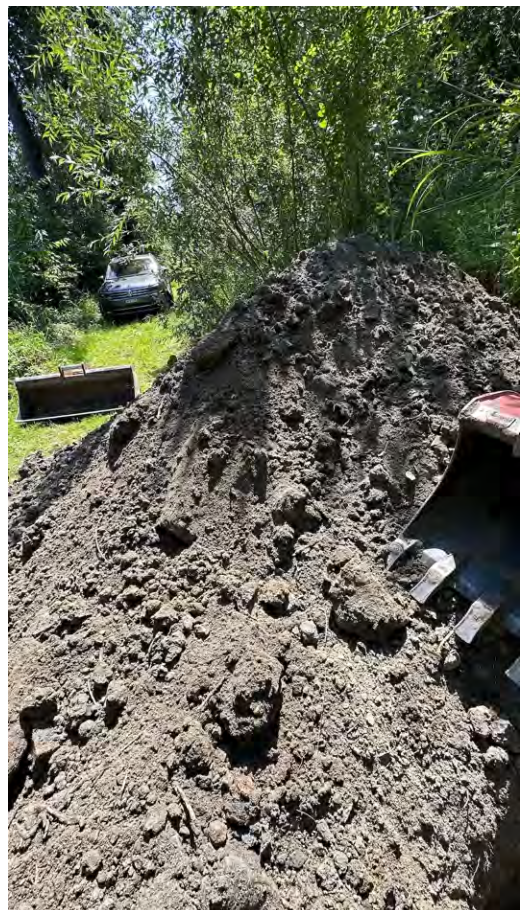
kiesiger Sand mit Steinen und kleinen Blöcken

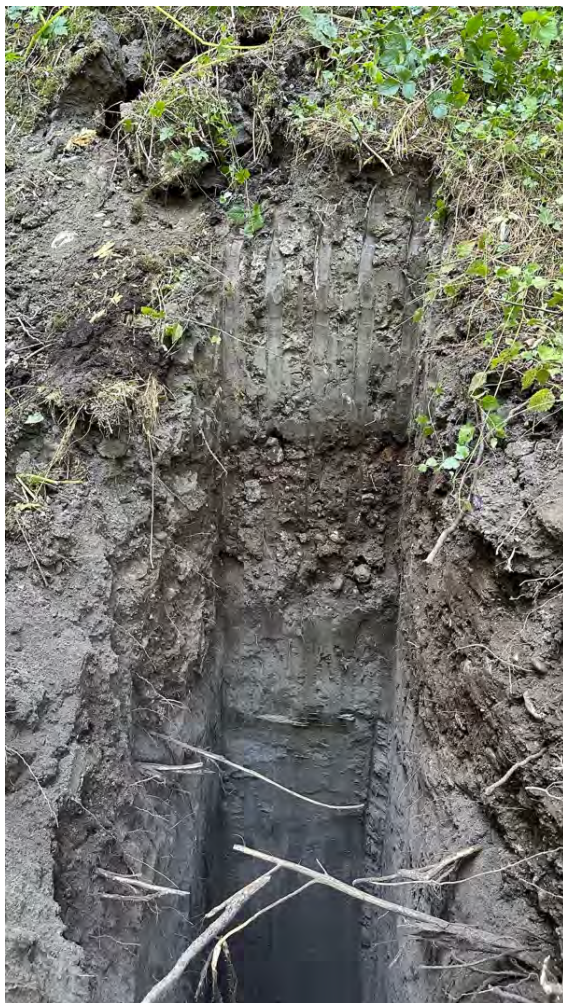
Deponieschüttung mit wenig Fremdkomponenten

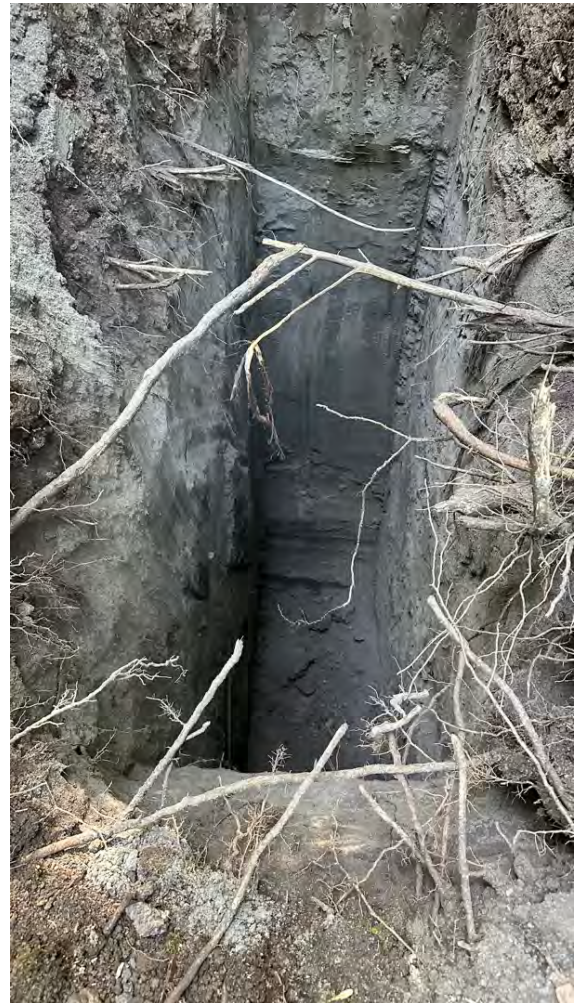
Überschwemmungsablagerungen

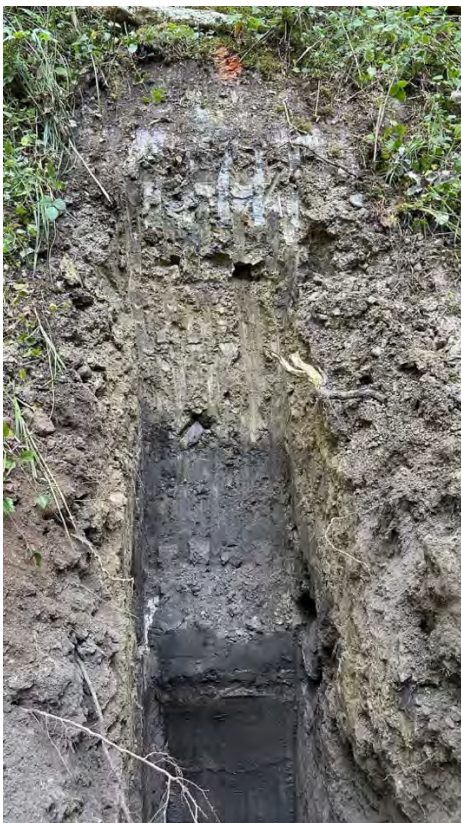
Deponieschüttung bis -1.80 m

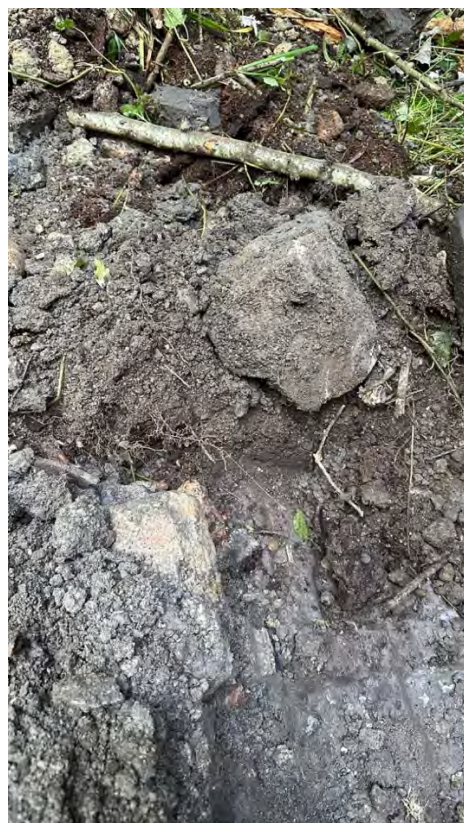
Ziegelbruch und Betonblöcke

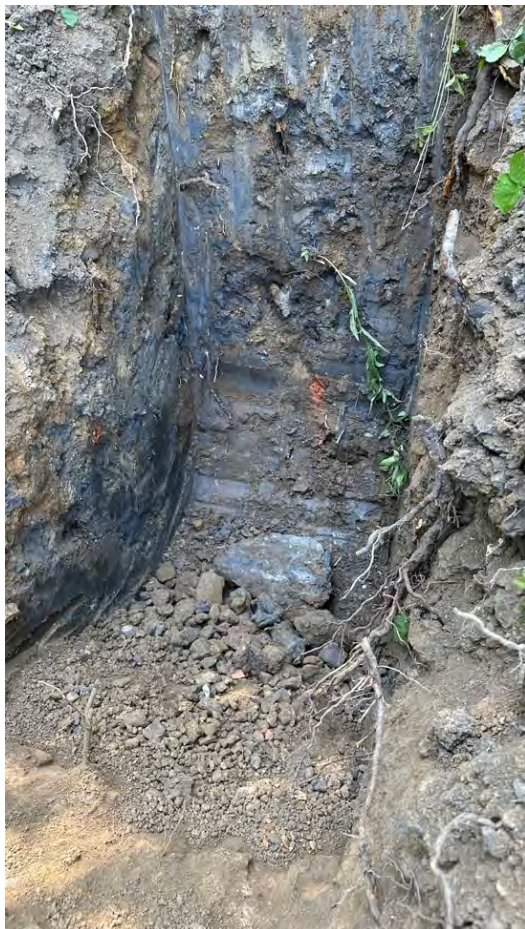
Ziegelbruchstücke, Betonblöcke

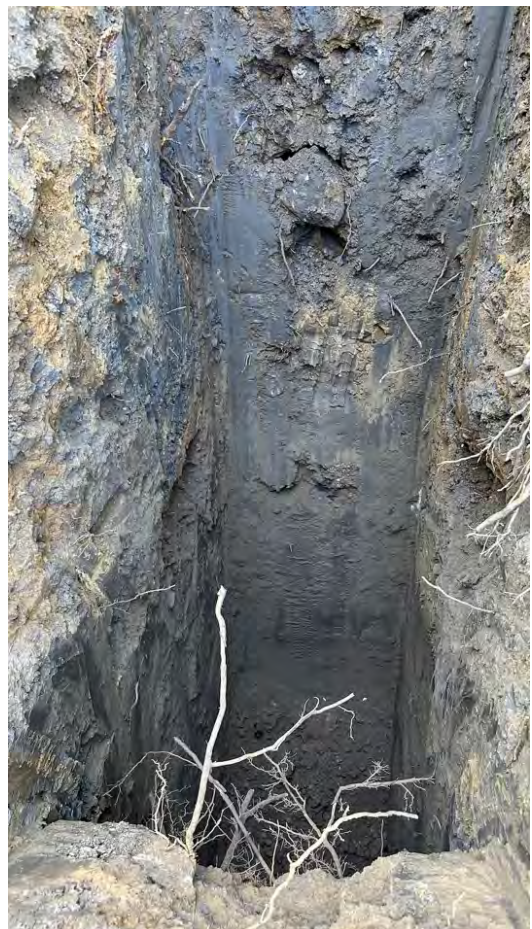
Deponiematerial über Überschwemmungsablagerungen

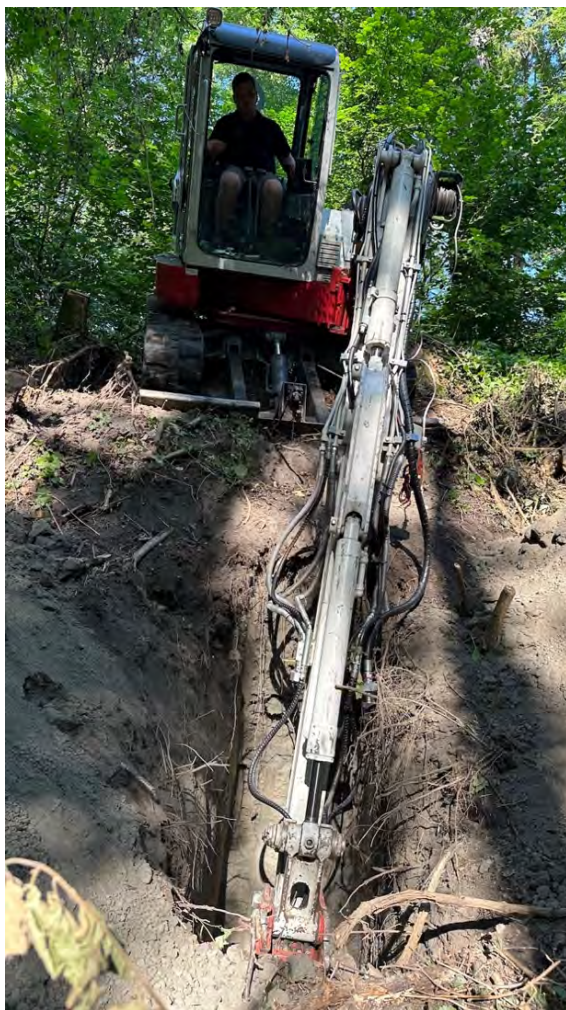
Aushub von oben vom Dammweg her

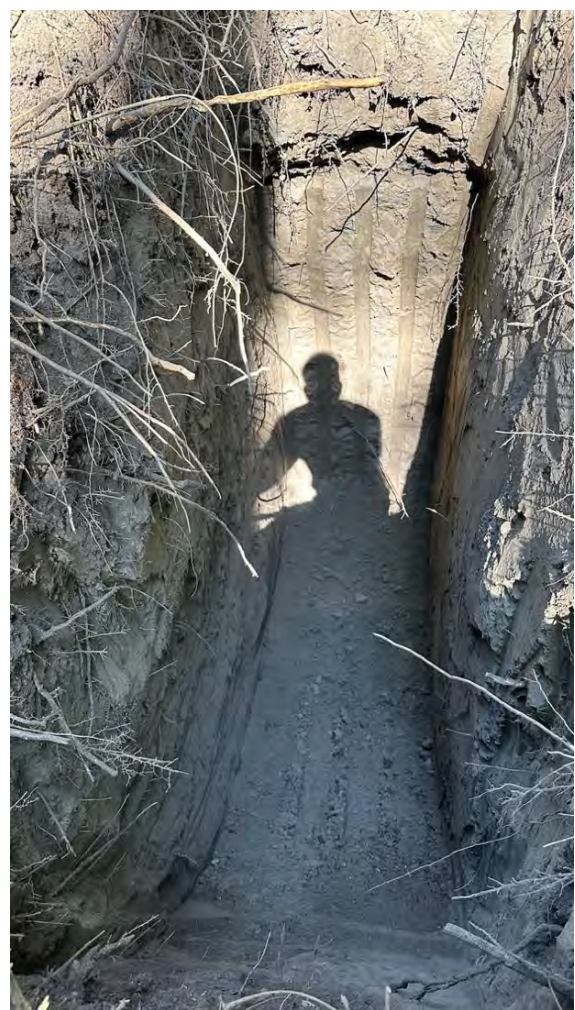
Übergang zu den Überschwemmungsablagerungen schwierig feststellbar

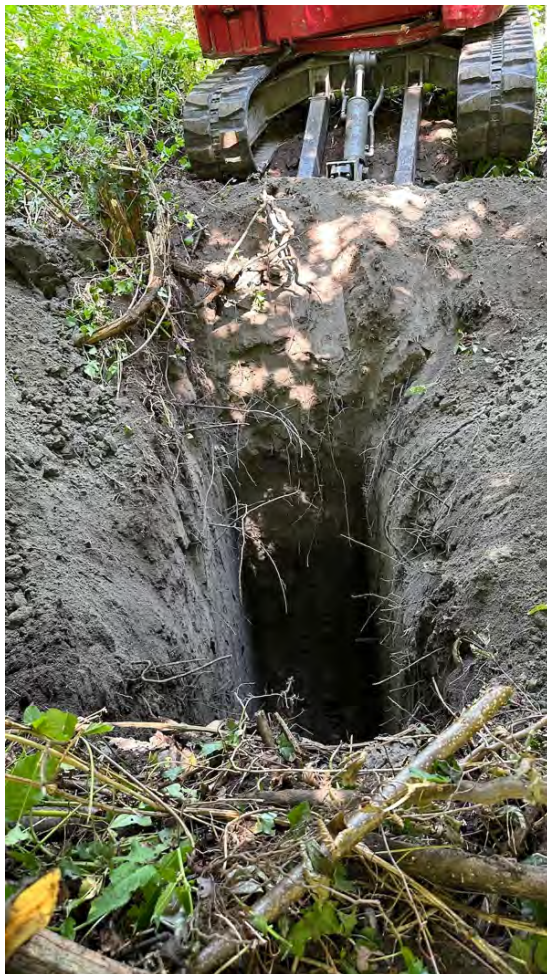
Aushub von oben vom Dammweg her

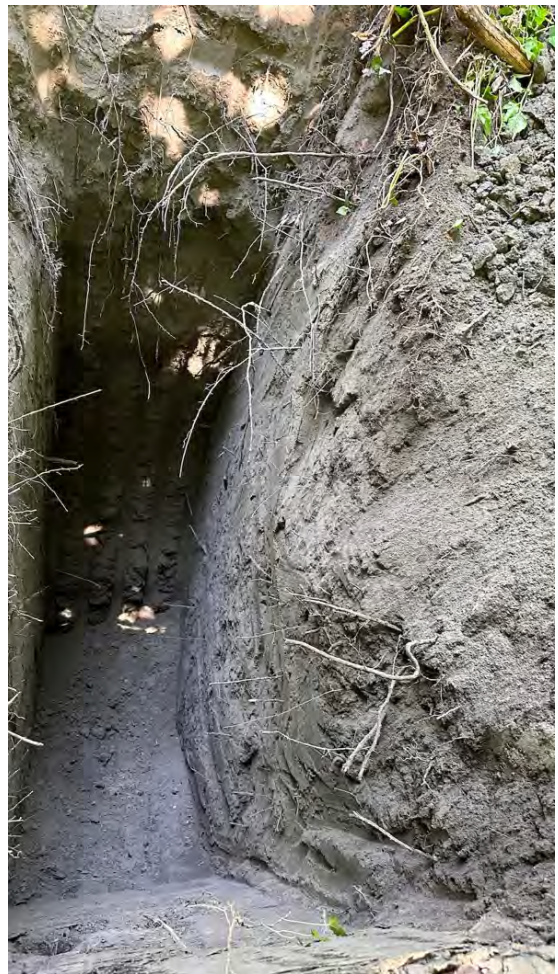
Übergang zu den Überschwemmungsablagerungen schwierig feststellbar

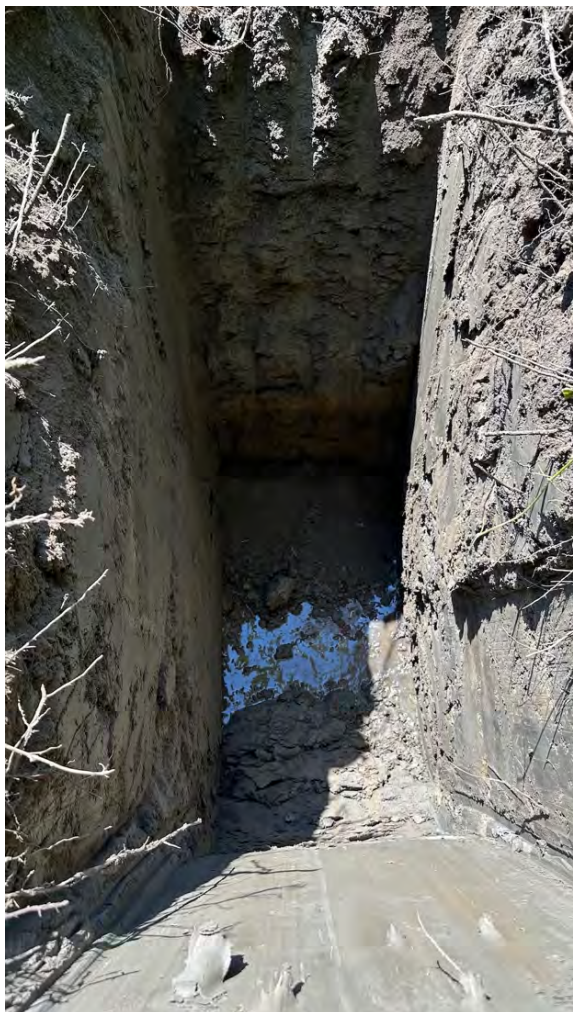
Wasserzutritt ab -2.20 m, Wsp. bei ca. -2.10 m

Wasseraufstoss bei ca. -2.20 m

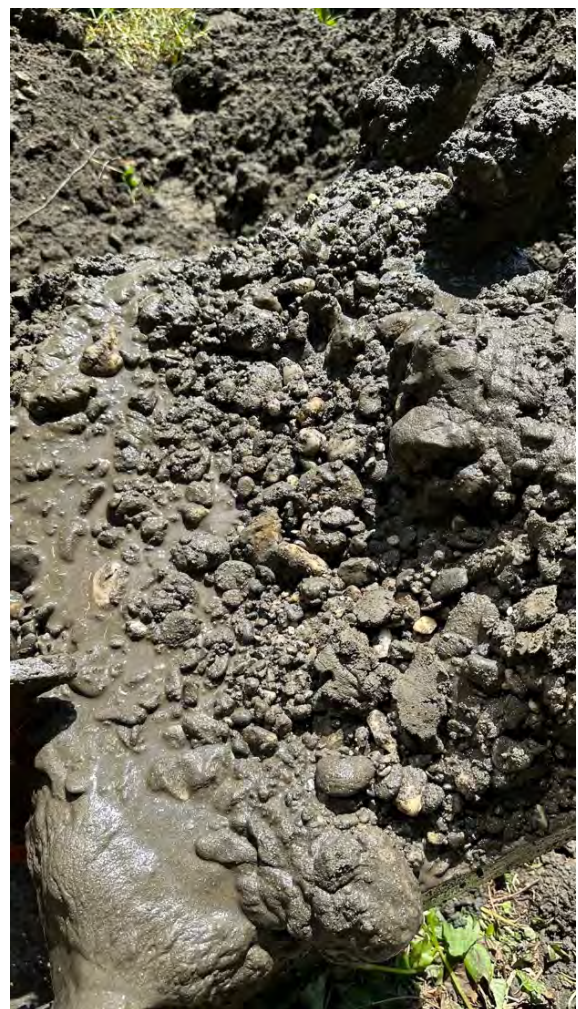
Rheinschotter

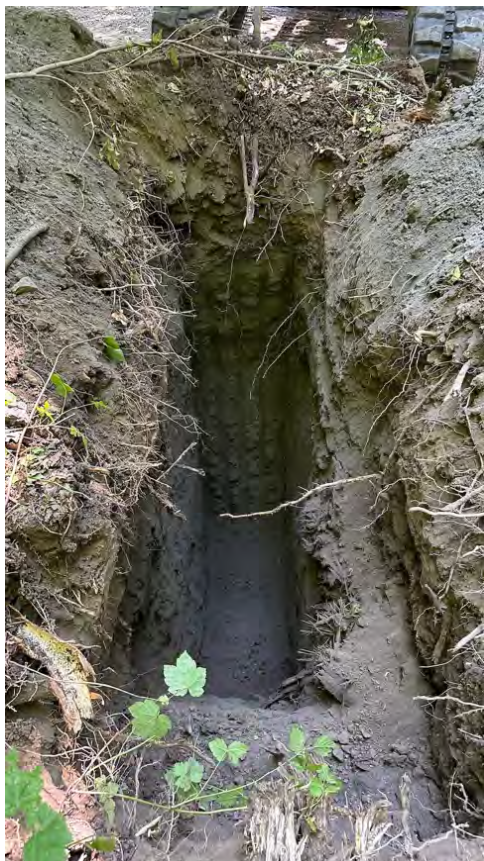
künstliche Aufschüttung

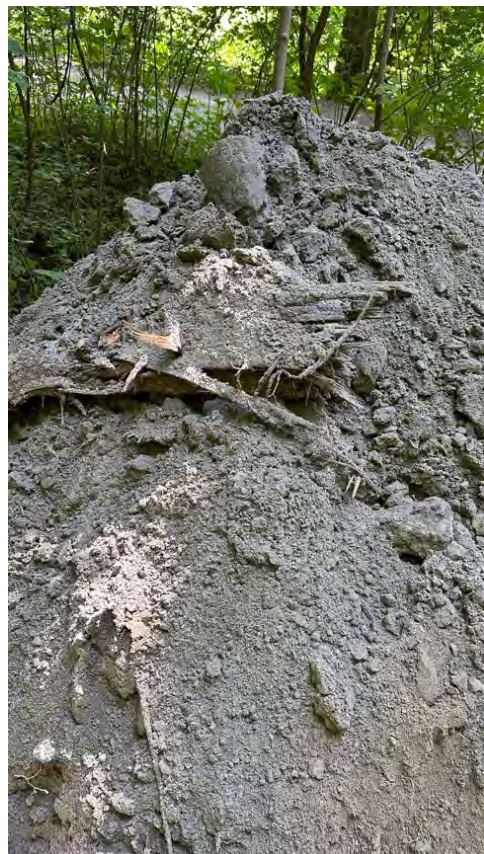
künstl. Aufschüttung: Feinsand mit Baumstrunk
