> Erdbebenertüchtigung von Bauwerken

Strategie und Beispielsammlung aus der Schweiz

Bundesamt für Umwelt (BAFU)

Thomas Wenk, Wenk Erdbebeningenieurwesen und Baudynamik GmbH, Zürich

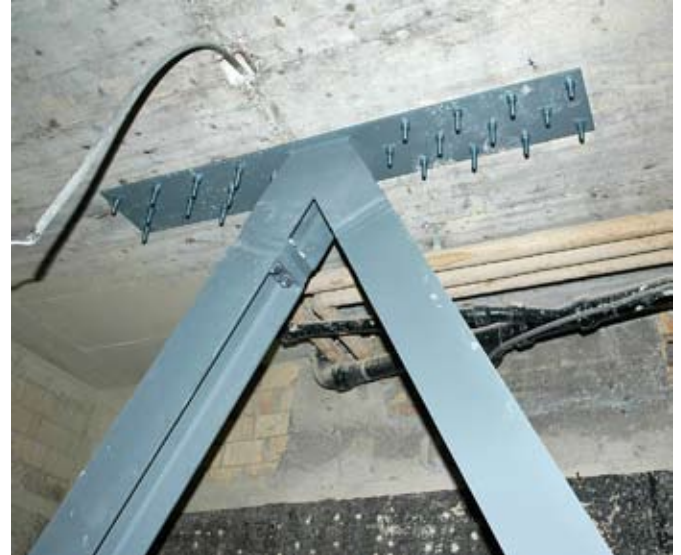
Verankerung des neuen V-förmigen Stahlfachwerks in der Bodendecke des ersten Obergeschosses.

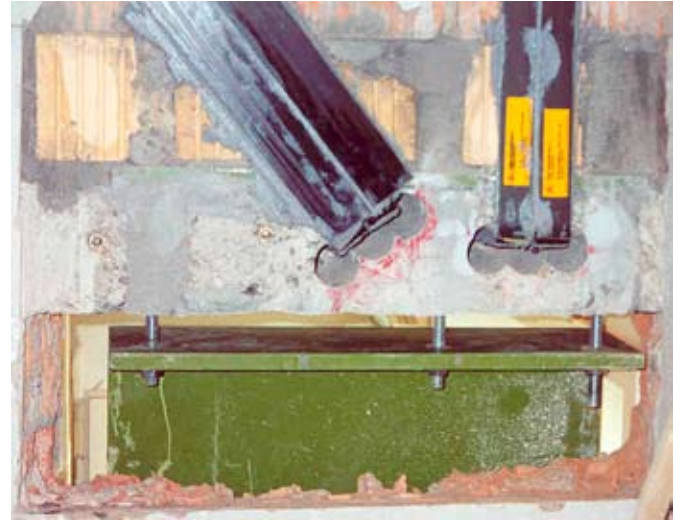
Verankerung der Kohlefaserlamellen mit Schubwinkeln in der Betondecke.

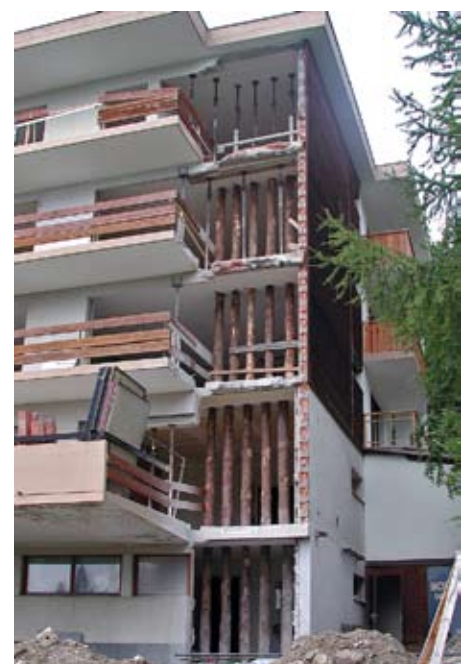
Umbau der Süd-Ost-Ecke.

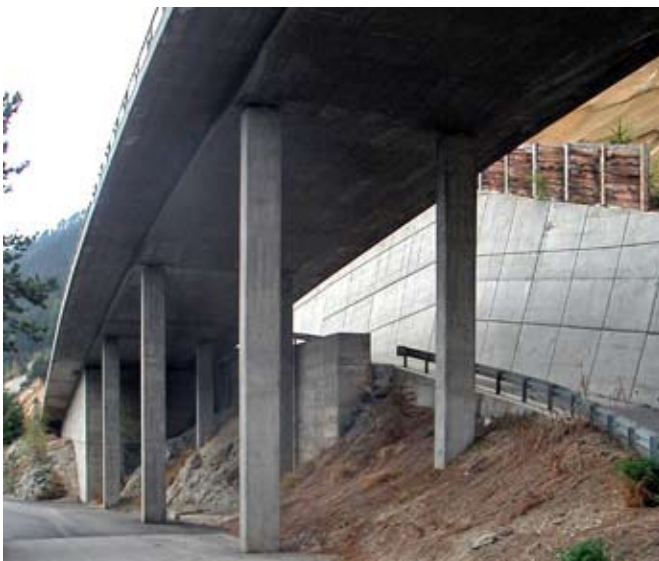
Im Ist-Zustand der Brücke vermag die feste Längslagerung der beiden Brückenhälften bei den Widerlagern die Erdbebenkräfte bei Weitem nicht abzutragen. Die stark unterschiedlichen Höhen der Stützen bewirken eine unregelmässige Verteilung der Quersteifigkeit mit der Folge, dass die sehr kurzen Stützen in Querrichtung überbeansprucht werden. Ferner besteht eine Absturzgefahr des Brückenträgers in Längsrichtung bei der Dilatationsfuge auf der Mittelstütze.

Blick auf einen Brückenabschnitt mit hohen schlanken Stützen.

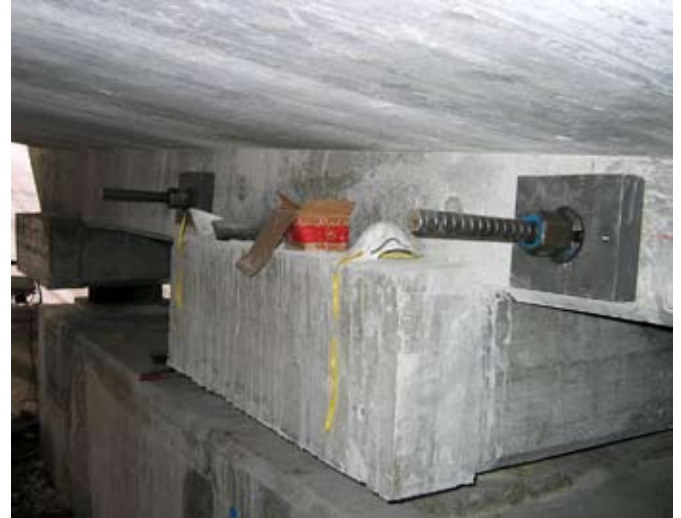
Zusammenspannen der beiden Brückenhälften bei der ursprünglichen Dilatationsfuge in Brückenmitte.
