AMT FÜR KULTUR
FÜRSTENTUM LIECHTENSTEIN

5512.0000 Triesenberg, Bühelstrasse 50

Denkmalpflege im Fürstentum Liechtenstein

Baugeschichtliche Untersuchungen 2020

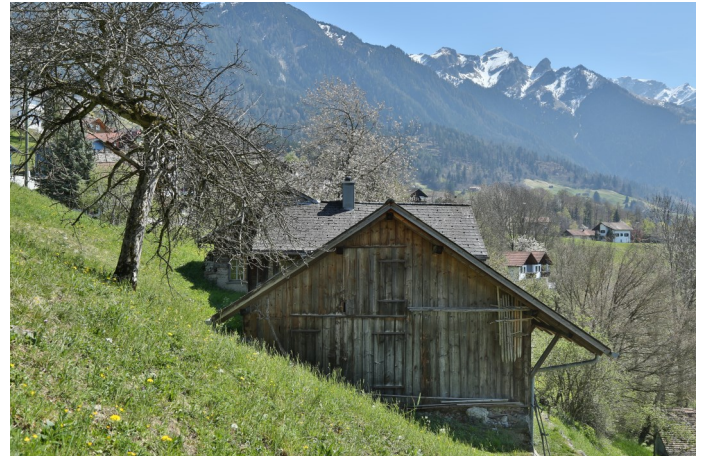
Abb. 2: Nordwestansicht der Stallscheune von 1915, das Haus steht in ausgeprägter Steilhanglage.

Laut Überlieferung erbaute Schreiner Joseph Sele 1869 für sich und seine Familie das Wohnhaus mit Ökonomieanbauten im ausgeprägten Steilhang der Litzi (Abb. 1 und 2). Das 1812 im Grundbuch verzeichnete Heimwesen scheint restlos abgetragen.

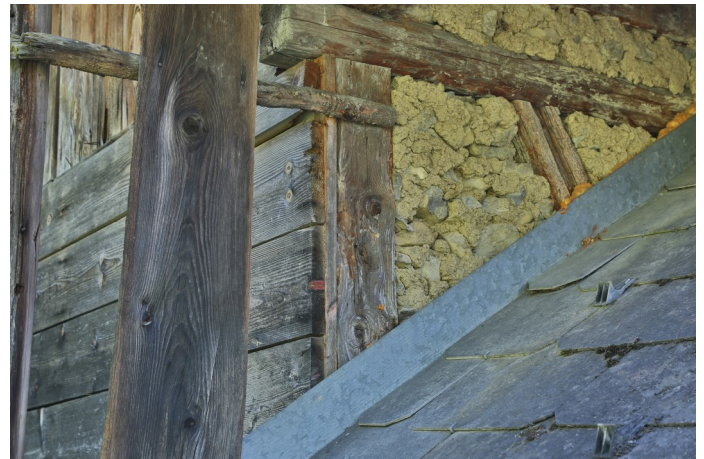
Abb. 3: Die Wände des Obergeschosses bestehen in Fachwerk, ausgemauert mit gebrochenem Rüfegestein und Lehm.

Das Wohnhaus misst im Grundriss lediglich 6.5 auf 7.0 Meter, die lichten Höhen der Wohnräume knapp 200 Zentimeter. Über dem in gebrochenen Rüfesteinen gemauerten Kellergeschoss ruht das in Gwettkopf-Blockbauweise gezimmerte Erdgeschoss mit Küche, Stube und Nebenstube. Das Obergeschoss mit Vorraum und drei Schlafkammern besteht strukturell aus verbrettertem Fachwerk, ausgefacht mit gebrochenem Rüfegestein und Lehm (Abb. 3).

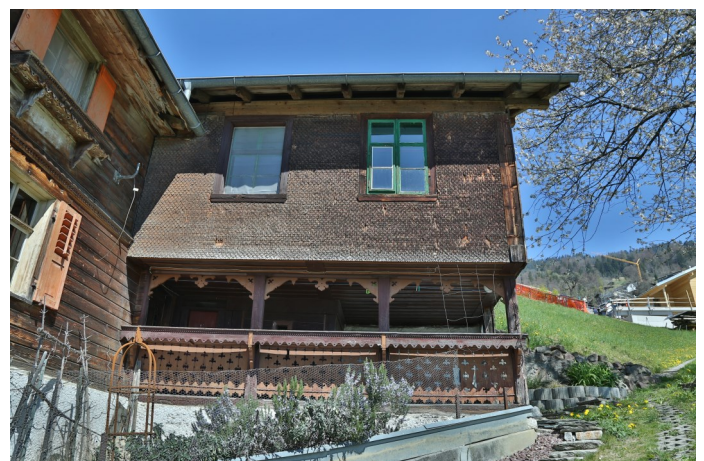
Abb. 4: Schreinerwerkstatt von 1899 und verandaartiger Zugang zum Wohnhaus, talseitige Ansicht.

1899 erstellte Schreiner Joseph Sele eine Werkstatt. Der eingeschossige Raum kommt auf das Niveau des Wohnhaus-Obergeschosses zu liegen, so entsteht darunter ein verandaartiger Zugang zum Wohnhaus (Abb. 4). Der Bau in Fachwerktechnik wird verbrettert und mit Rundschindeln eingekleidet.

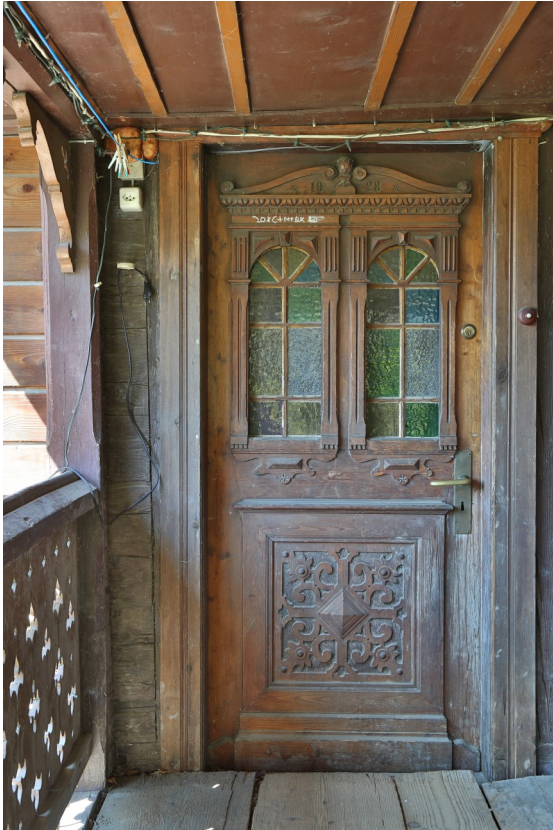
Abb. 6: Dekoratives Haustürblatt mit dem Fertigungsjahr 1928.

Erscheint das Wohnhaus strukturell und in seinen Ausbauten recht bescheiden, so zeichnen sich einige Baudetails als besonders dekorativ aus, gefertigt im frühen 20. Jahrhundert durch Schreinermeister Gottlieb Sele, so das Haustürblatt (Abb. 6) und die Stubenauskleidung (Abb. 7). Die Stube repräsentiert „ländliches Familienleben“ mit einem Kachelofen und Kaust vom Typ „Schädler Nendeln“, um 1900 (Abb. 8), einem Buffet in Biedermeierart, wohl 1869, einem Herrgottswinkel und einem Uhrkasten. Die reichhaltigen Zierrate lassen erahnen, Gottlieb Sele's Tätigkeitsfeld hätte sich weit über Triesenberg hinaus erstreckt. So finden sich sechsfeldrig gestemmte Kammertüren vor allem in Unternehmer-Villen. Von 1908 –bis1914 half Sele bei der Wiederherstellung von Schloss Vaduz.

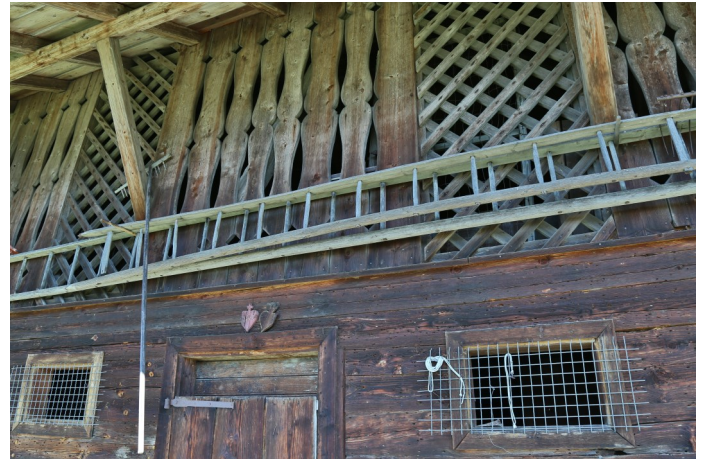
Abb. 5: Ziervoll gesägte Lüftungswand zum Heuraum von 1915.

1915 erfolgt durch Schreinermeister Gottlieb Sele bergwärts eine einräumige Erweiterung der Werkstatt. Ebenfalls 1915 wird die Stallscheune umgebaut und erneuert. Sie zeichnet sich durch eine ziergesägte Lüftungswand zum Heuraum besonders aus (Abb. 5).

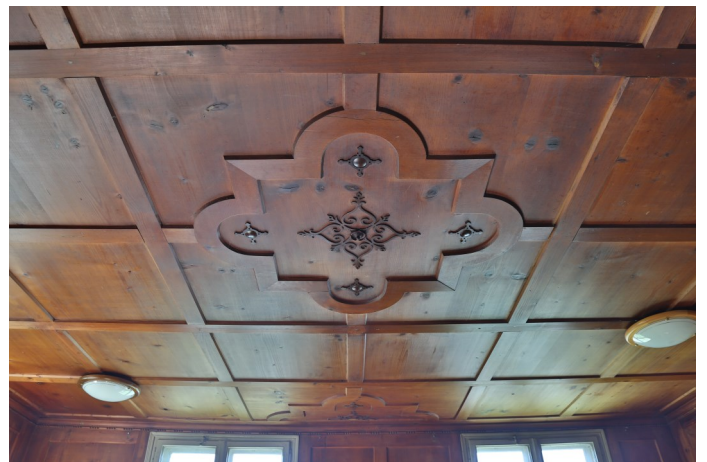
Abb. 7: Besonders dekorativ gestaltete gestemmte Stubendecke des frühen 20. Jahrhunderts.

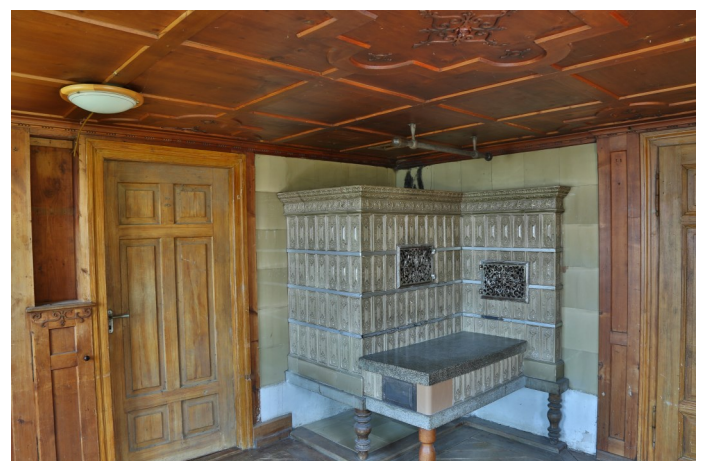
Abb. 8: Kachelofen und Kaust vom Typ „Schädler Nendeln“, um 1900.
