Denkmalpflege im Fürstentum Liechtenstein

Baugeschichtliche Untersuchungen 2022

5512.0888 Ruggell, Spidach 7

Ruggell, Spidach 7

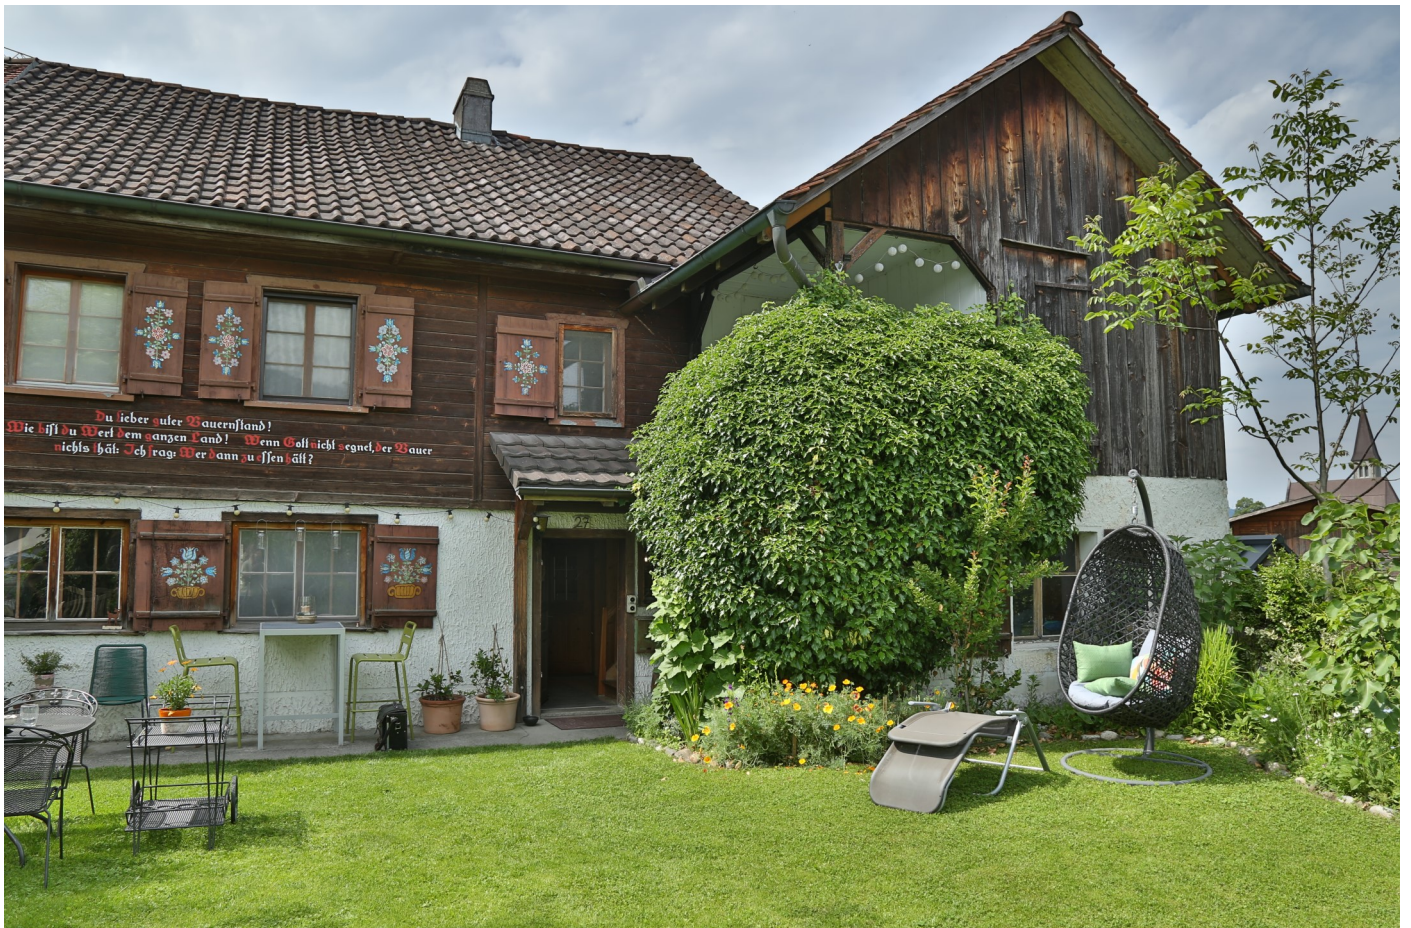
Titelseite: Ruggell, Spidach 7. Nordwestansicht: gegen diese beiden Fassaden stiess bis 1865 das Nachbarhaus Nr. 28.

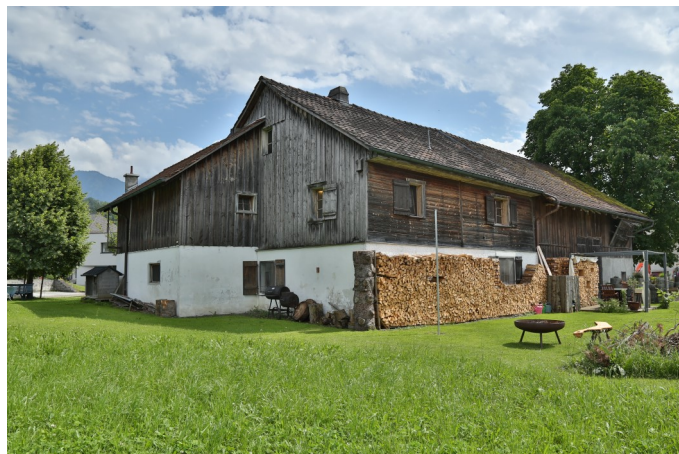
Abb. 1: Ruggell, Spidach 7. Nordwestansicht: gegen diese beiden Fassaden stiess bis 1865 das Nachbarhaus Nr. 28.

Das Grundbuch verzeichnet 1810 eine Doppelhofstätte Nr. 27/28 mit je einem halben Haus und Ställen. Eigentümer sind Angehörige der Familien Büchel, damals Bühl geschrieben. 1865 wurden die Bauten Nr. 28 abgetragen (Abb. 1) und durch einen freistehenden Neubau in westlicher Nachbarschaft auf Parzelle 151/ heute Parzelle 683 erbaut. Auch jener Neubau ist mittlerweile abgetragen.

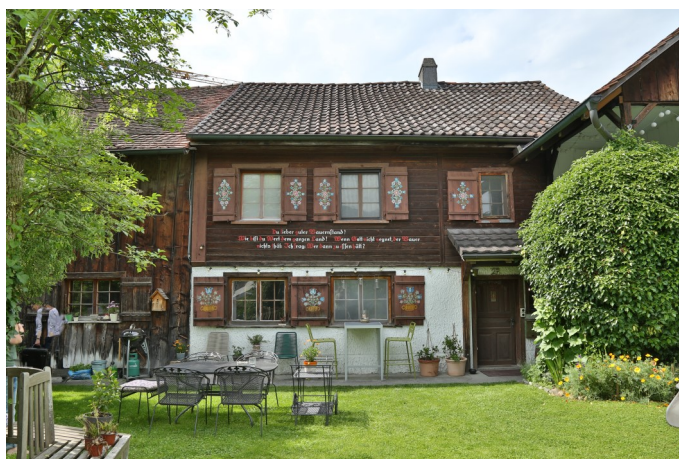
Abb. 2: Dekorativ bemalte Südostfassade des Wohnhauses.

Die Baugruppe besteht aus dem dekorativ bemalten Wohnhaus (Abb. 2), der flucht- und firstbündig angebauten Stallscheune, einem Schuppenanbau und einem freistehenden Hühnerhaus. Die Stallscheune erscheint in der für die Bauzeit 1922 üblichen Ständerkonstruktion mit aussenseitigem Brettenschirm. Ein transmissionsgetriebener Zangenaufzug erleichtert den Ablad von Heu und Getreidegarben. Sie bezeugt damit den Beginn der Mechanisierung in der Landwirtschaft (Abb. 3).

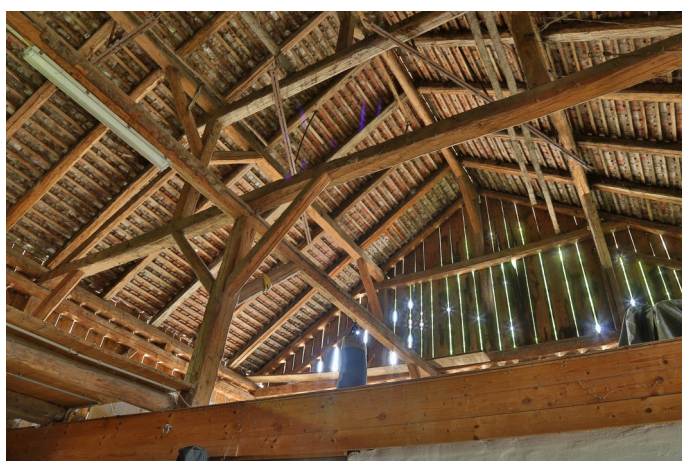
Abb. 3: Scheunenkonstruktion von 1922 mit Schienen der Laufkatze des Zangenaufzugs.

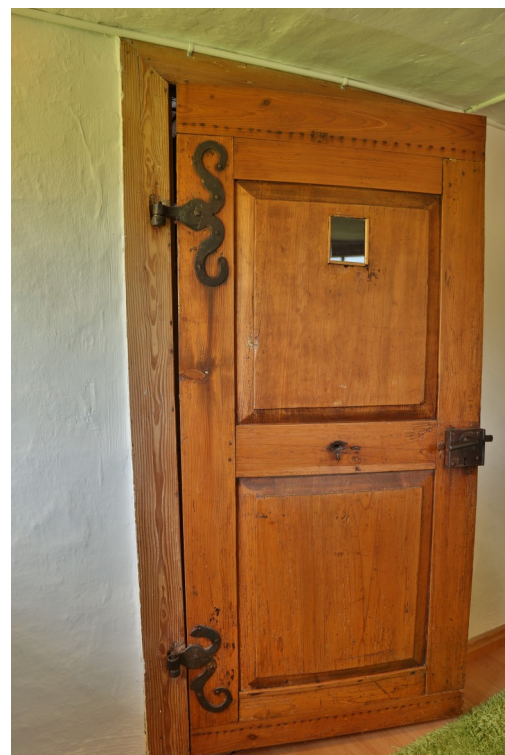
Abb. 5: Gestemmtes Türblatt des 17./18. Jahrhunderts an Schlangenbändern.

Das Wohnhaus steht ebenerdig, ohne eingetiefte Unterkellerung. So birgt das Erdgeschoss neben der Küche, der Stube und der Nebenstube einen gemauerten Kellerraum (Abb. 4). Im Obergeschoss befinden sich wie bekannt die Schlafkammern. Das als Estrichraum dienende Dachgeschoss und der Dachstuhl entstanden 1865 anlässlich des Abbruches des angebauten Nachbarhauses Nr. 28. An Baustrukturen finden sich Mauerwerk, Gwettkopf-Blockbauweise und Fachwerk. Die Raumhöhen messen etwa 180 bis 200 Zentimeter. Auskleidungen des 20. Jahrhunderts prägen die Innenausbauten der Wohnräume; wobei ein Türblatt an Schlangenbändern dem 17./18. Jahrhundert entstammt (Abb. 5), ein weiteres an Schippenbändern der Biedermeierzeit der 1. H. des 19. Jahrhunderts.
