Denkmalpflege im Fürstentum Liechtenstein

Baugeschichtliche Untersuchungen 2012

5512.0608 Triesen, Römerstrasse 4b

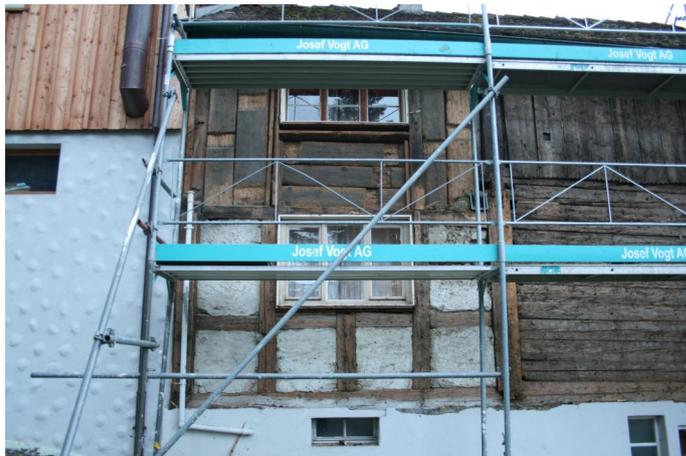
Abb. 2: Nordfassade. Küchenteil mit Sichtfachwerk.

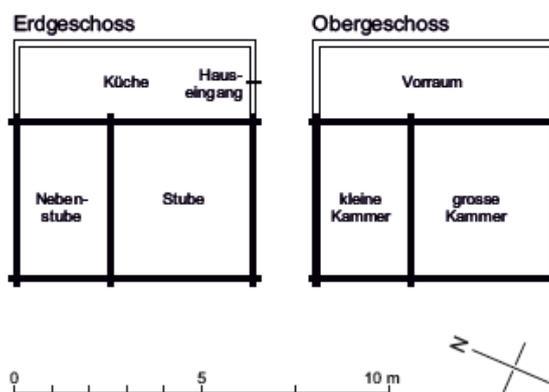
Abb. 3: Schematische Hausgrundrisse 1:200.

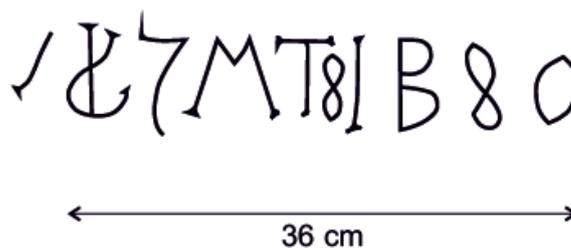
Abb. 4: Bauinschrift an der Südfassade.

Eine eingekerbte Inschrift an der Südfassade unterhalb des Stubenfensters nennt das Baujahr 1780 und die Initialen «MT IB», welche nicht gedeutet werden können. Initialen beziehen sich meist auf die Bauherrschaft und/oder die Bauleute. Der Buchstabe «M» steht oft für Meister, hier möglicherweise für den bauverantwortlichen Zimmermeister. Die Jahrzahl 1780 betrifft wohl die Versetzung des Hauses von einem unbekanntem Ort an den jetzigen Standort. Abbundzeichen auf den Balken aller drei Blockbauwände belegen einen ordentlichen Abbau und Wiederaufbau des Gebäudes. Eine weitere eingekerbte Inschrift an der Südfassade ist nicht eindeutig lesbar. Möglicherweise lassen sich das Jahr «1709» und ein weiteres Abbund Zeichen erkennen, bleiben jedoch ohne verständliche Folgerung.

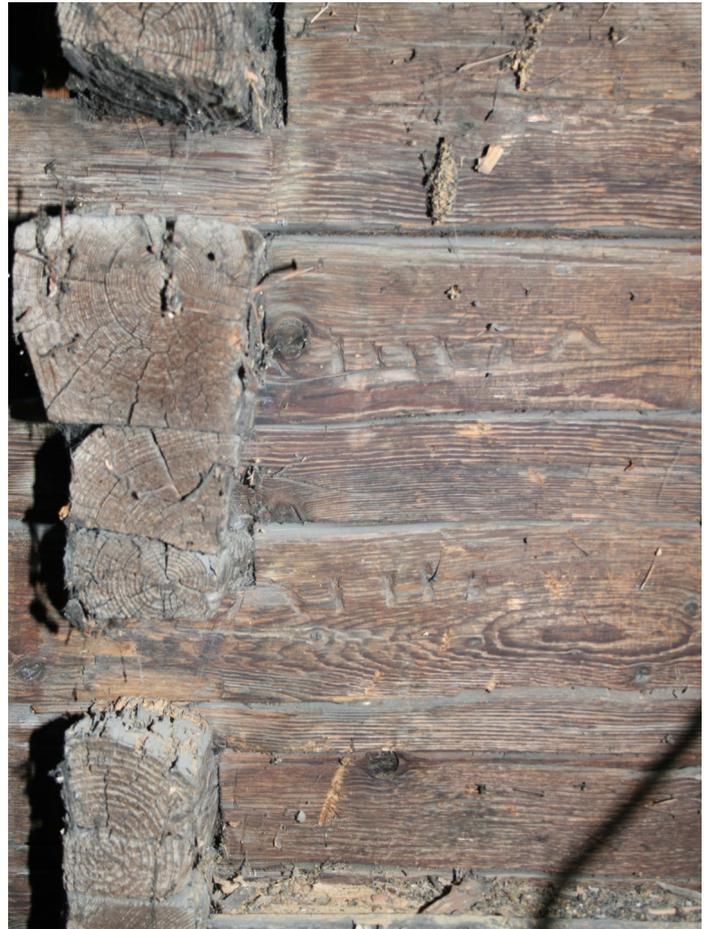
Abb. 5: Westfassade mit Abbundzeichen.

Alle heutigen Fensteröffnungen sind sekundär aus den Wänden gesägt und mit Futterbrettchen verkleidet, denn hausbauzeitlich eingefügte Fensteröffnungen werden jeweils beidseits mit Fensterpföstchen, so genannten Setzhölzern konstruiert. An der Westfassade sind zu den heutigen Fensteröffnungen des 20. Jahrhunderts ein bis zwei Generationen ältere Öffnungen anhand der Flickstellen erkennbar.

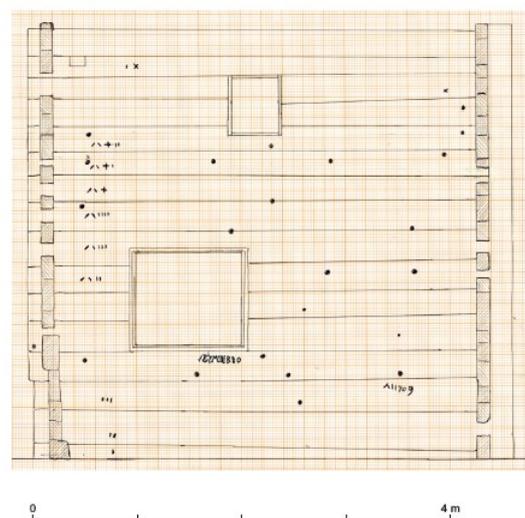
Abb. 6: Südfassade 1:50, mit Abbundzeichen und Bauinschriften.
