# Denkmalpflege im Fürstentum Liechtenstein

Baugeschichtliche Untersuchungen 2016

**5512.0710 Schaan, Landstrasse 81**

Baugeschichtliche Nachdokumentation

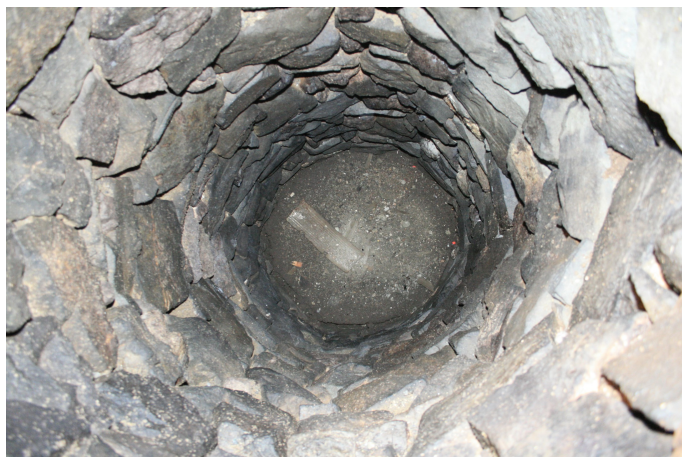
Im Kellergeschoss befindet sich ein im Keller 02 ein Soodbrunnen von 3.2 Metern Tiefe und mit einem Innendurchmesser von 85 Zentimetern. Dieser Soodbrunnen bezeugt noch die Eigenversorgung mit Brauchwasser vor dem Ausbau der öffentlichen Wasserversorgung. Das Baudatum des Soodbrunnen wird etwa auf die Hausbauzeit oder etwas jünger datiert.

Abb.1: Blick in den Soodbrunnen um 1860.
