> Erdbebenertüchtigung von Bauwerken

Strategie und Beispielsammlung aus der Schweiz

Bundesamt für Umwelt (BAFU)

Thomas Wenk, Wenk Erdbebeningenieurwesen und Baudynamik GmbH, Zürich

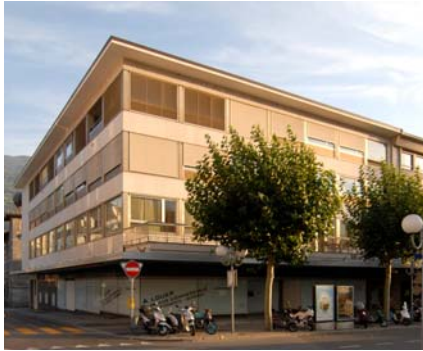
Gebäude mit horizontal weichem Erdgeschoss (Musterbeispiel 5: Wohn- und Geschäftshaus in Sion)

Das Tragsystem ist sowohl im Grundriss als auch im Aufriss stark unregelmässig. Um das Erdgeschoss als grossräumige Verkaufsfläche nutzen zu können, fehlen dort weitgehend aussteifende Elemente. Unter Erdbebenbeanspruchung entsteht im Erdgeschoss ein ausgeprägt weiches Geschoss (Soft-Storey) mit Torsionsbeanspruchung.

Das Gebäude wird durch einen neuen Stahlbetonkern und eine Stahlbetonwand, die beide durchgehend über alle Obergeschosse laufen, verstärkt. Das Erdgeschoss wird zusätzlich durch einen massiven Stahlbetonrahmen ausgesteift. Die neuen Bauteile können in den Untergeschossen verankert werden.

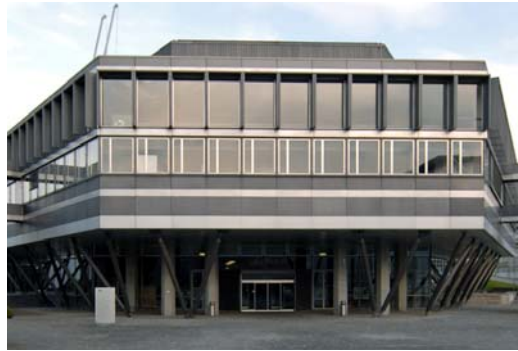
Gebäude mit unsymmetrischer Aussteifung (Musterbeispiel 15: Hörsaalgebäude der ETH Zürich)

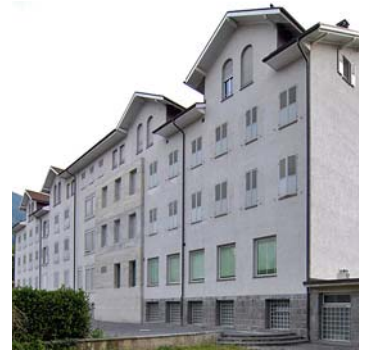
Gebäude aus unbewehrtem Mauerwerk (Musterbeispiel 7: Schule in Monthey)

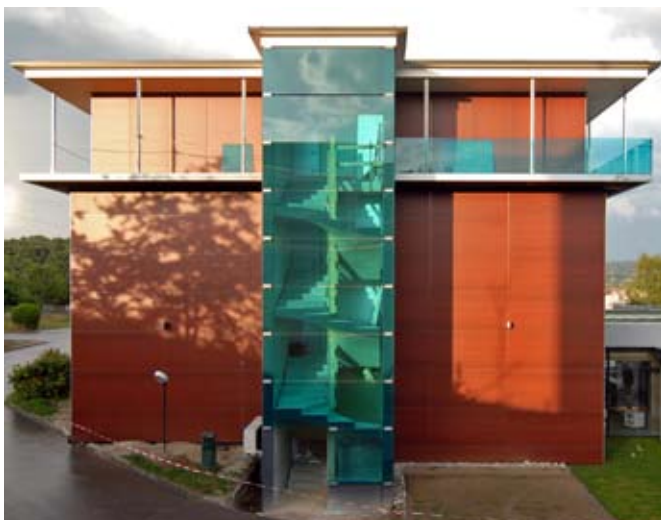
Stirnfassade auf der Nordseite mit neuem Treppenhaus aus Stahlbeton.

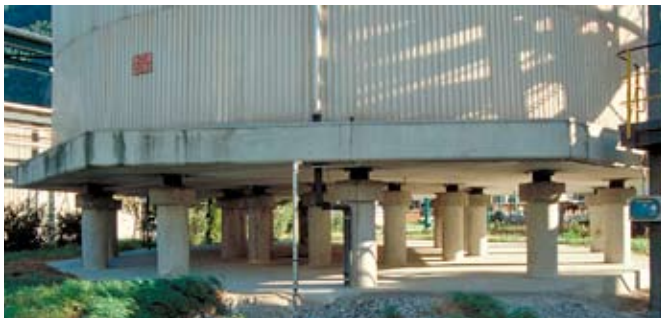
Bestehender Zustand (links) und sanierter Zustand (rechts) erzielt durch den Einbau von Gummilagern und einer zusätzlichen unteren Betonplatte (Bachmann 2000).

Anstelle einer Verstärkung wird die horizontale Lagerung durch den Einbau von 26 speziellen hochdämpfenden Gummilagern geschwächt. Die so erzielte schwimmende horizon-

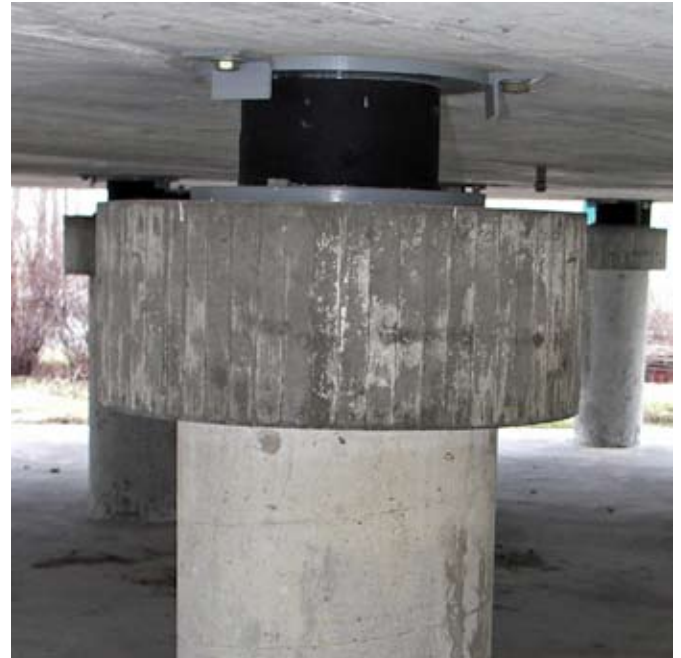
Nachträglich eingebautes Gummilager unter dem Flüssiggastank.
